JÄRVENPÄÄN KAUPUNKI  
URHEILUKATU 7-9, JÄRVENPÄÄ  
MAAPERÄN PILAANTUNEISUUSTUTKIMUKSEN  
RAPORTTI  
TYÖ 2184  
17.10.2025

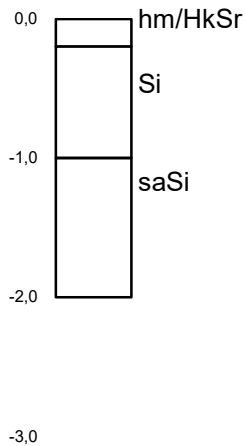
### Pistenro: **KK1**

0-0,2m; humus/murske/HkSr

jätteitä: tiili, laatta, betoni

0,2-1m; Si

1-2m; saSi

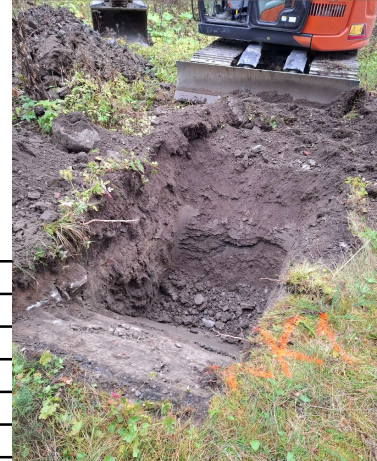
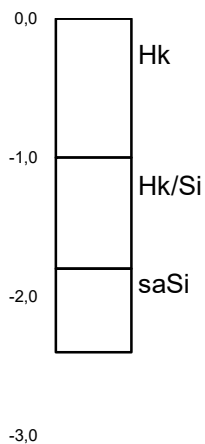
### Pistenro: **KK2**

0-1m; Ta; Hk; jätteet: tiiliä

1-1,8m; Hk/Si

1,8-2,4m; saSi (vanha maanpinta)

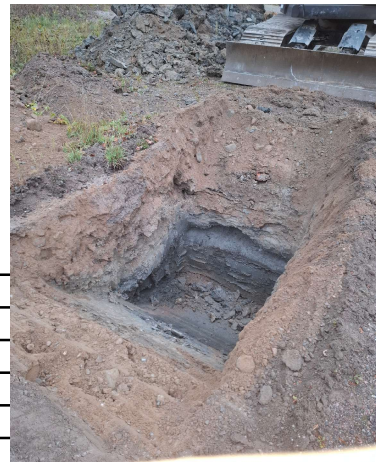
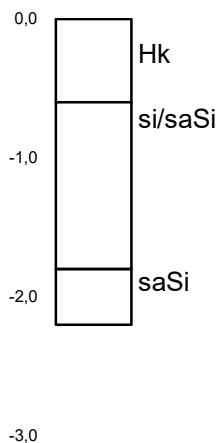
### Pistenro: **KK3**

0-0,6m; Ta; Hk; jätteet; Styrox (0,3m)

0,6-1,8m; si/saSi; jätteet: tiili

1,8-2,2m; saSi

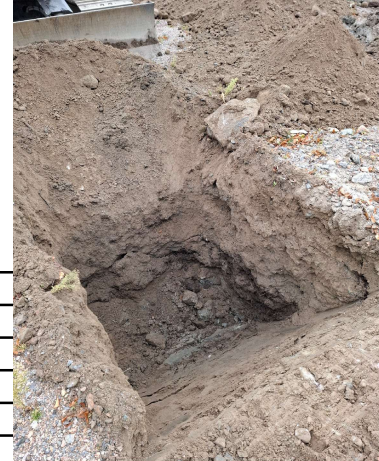
### Pistenro: **KK5**

0-1m; Ta; srHk

jätteet: styrox, laatta, villa, johdon pätkä

1-2m; Ta; srHk; jätteet: harjateräs

2-2,6m; Hk; isoja kiviä

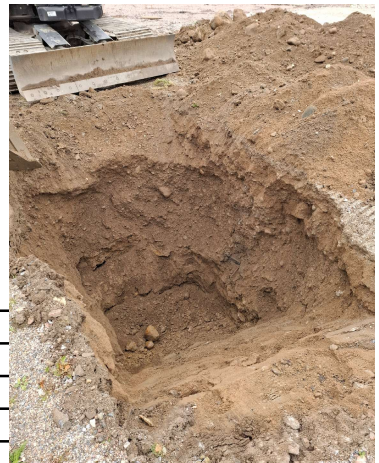
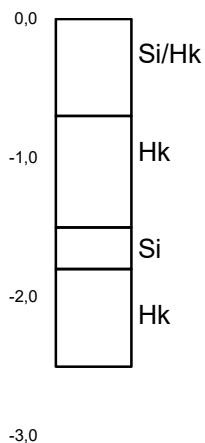
### Pistenro: **KK6**

0-0,7m Ta; Si/Hk

jätteet: tiili, betoni, asf

0,7-1,5m; Ta; Hk

jätteet: metalli, puu, muovi, betoni

1,5-1,8m; Si; jätteet: asf., betoni

1,8-2,5m; Hk

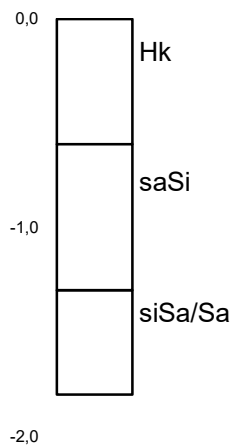
**Pistenro: KK10**  
Pvm: 2.10.2025

**Maanäytteet:**  
0-0,6m; Ta/Hk  
0,6-1,3m; saSi; tumma  
1,3-1,8m; siSa/Sa

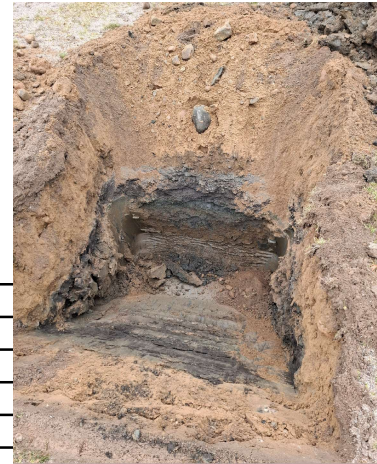
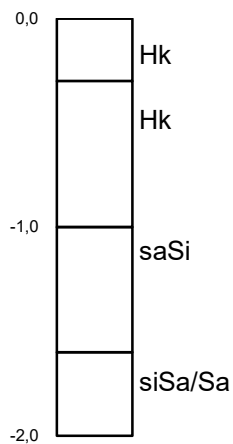
**Pistenro: KK11**  
Pvm: 2.10.2025

**Maanäytteet:**  
0-0,3m; Ta; Hk; harmaa  
0,3-1m; Hk  
1-1,6m; saSi; tumma  
1,6-2m; siSa/Sa

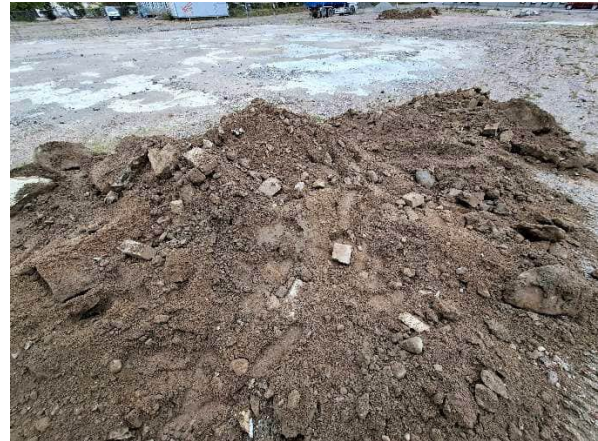
*Kuva 2. KK8 maakasa*

Koekuopassa KK8 todettiin jätetäyttöä, jossa seassa oli levymäinen rakennusmateriaali. Ko. rakennusmateriaali todettiin mahdollisesti asbestia sisältäväksi, joten levynäyte lähetettiin (ALS Finland Oy) laboratorioon analysoitavaksi asbestin osalta.

Tutkimuksessa todettiin koekuopassa KK8 syvyysvälillä 1-2 metriä öljyhiilivetyjen C<sub>10</sub>-C<sub>40</sub> summapitoisuudessa kynnysarvon ylitys. Todetut öljyhiilivetyjakeet olivat raskaita tisleitä (C<sub>21</sub>-C<sub>40</sub>), mutta raskaille tisleille asetettu alempi ohjearvo ei ylittynyt. Tutkimuskohde sijaitsee pohjavesialueella, jolloin tulee huomioida pohjavesialueelle asetetut suurimmat vaikutuksettomat pitoisuudet (SVP<sub>pV</sub>). Öljyhiilivedyille ei ole asetettu suurimman vaikutuksettoman pitoisuuden raja-arvoa Ympäristöhallinnon Ohjeita 2/2007-julkaisussa.

Koekuopasta KK8 analysoitu levymateriaali ei sisältänyt asbestia.

Pilaantuneisuustutkimuksessa todettiin öljyhiilivetyjen C<sub>10</sub>-C<sub>40</sub> kohonnut pitoisuus tutkimuspisteessä KK8 syvyydellä 1 ... 2 metriä. Laboratoriossa todettu pitoisuus ylittää öljyhiilivetyjen summapitoisuuden kynnysarvon. Maaperä on tutkimuspisteen KK8 osalta nuhraantunutta. Kynnysarvon ylitys asettaa tutkimuspisteen KK8 maalle käyttörajoituksia, mikäli maamassoja on tarkoituksena kaivaa ja siirtää pois kiinteistön alueelta.
