## Tempakanmäki

Tutkimusraportti

| <b>Päiväys</b> | 13.1.2025 |

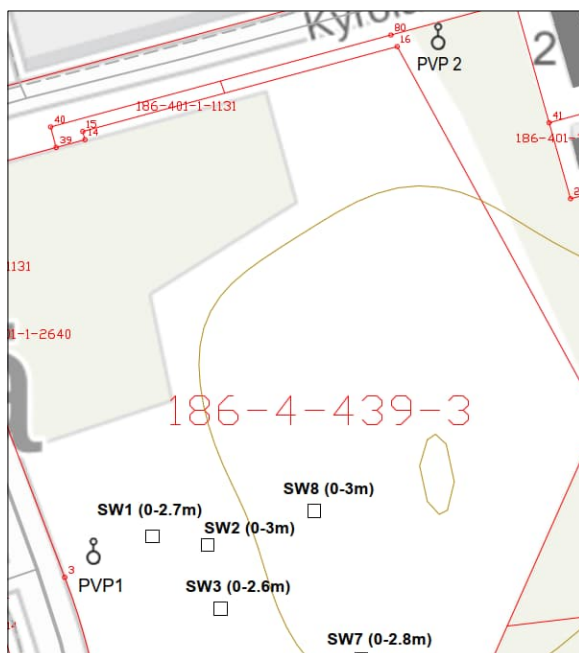
Kohteen keskivaiheilla on hiekkamoreenimäki, joka toimii paikallisena vedenjakajana. Muutoin kohteen maaperä on pääosin savea, jonka päällä on paikoin noin 0,5 m paksuinen täyttömaakerros. Kohde ei sijaitse luokitellulla pohjavesialueella. Pohjaveden muodostuminen kohteella arvioidaan maaperäolosuhteiden takia hyvin vähäiseksi, eikä aiemmin tehdyissä tutkimuksissa ole dokumentoitu havaintoja pohjaveden esiintymisestä. Tässä koekuoppatutkimuksessa ainoastaan koekuopan SW1 pohjalle suotautui vähän vettä n. syvyydellä 2,7 m, muissa koekuopissa suotautumista ei havaittu. Paineellisen pohjaveden esiintymisestä alueella ei ole viitteitä. Maastonmuotojen ja maaperätietojen perusteella pohjaveden paikalliset virtaussuunnat kohteella ovat länteen ja koilliseen, mutta maaperässä esiintyvän pohjaveden määrä on todennäköisesti hyvin vähäinen.

Kuva 3. Esitys pohjaveden havaintoputkien asennuspaikoista (PVP1 ja PVP2), jos tietoja pohjaveden pinnantasosta halutaan vielä tarkentaa.

Pohjaveden havaintoputkille kohteella ei ole välitöntä tarvetta pohjaveden vähäisen esiintymisen vuoksi. Jos pinnantasoista tarvitaan kuitenkin vielä tarkempaa tietoa, esitetään kohteelle asennettavaksi kaksi pohjaveden havaintoputkea. Putkien esitetyt sijainnit (PVP1 ja PVP2) on esitetty kuvassa 3 ja likimääräiset koordinaatit taulukossa 2. Pohjavesiputket pyritään ulottamaan kallion pintaan asti, arvioitu asennussyvyys on 3 m (PVP1) ja 4 m (PVP2). Siiviläosuus asennetaan vettä johtavaan kerrokseen tai 1 m pituudelta havaintoputken alaosaan, jos vetäjohtavaa kerrosta ei asennuksen yhteydessä havaita.

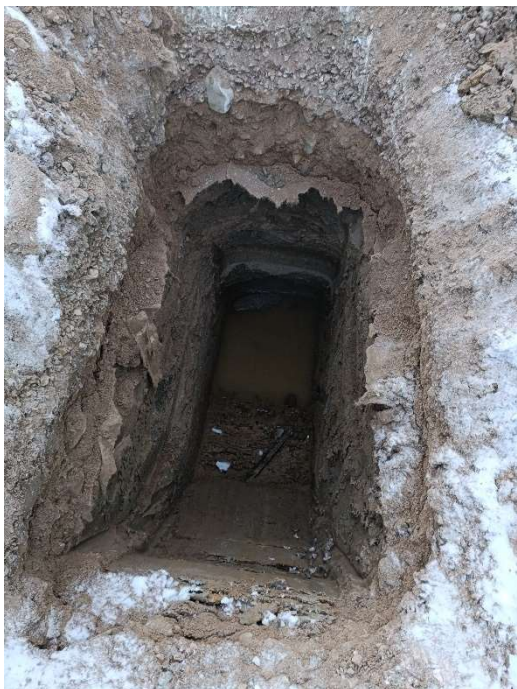
Tutkimuksessa havaittiin jätteitä, kuten romukaapeleita, tiiltä, betonia (yksittäisiä paloja ja rakennuksen perustuksia) ja muoviva. Suodatinkangasta havaittiin koekuopassa SW1 täyttömaakerroksen ja luonnonmaan välissä. Jätteen osuus maa-aineksen määrästä vaihteli välillä 0-15 %.

*Kuva 1. Tutkimuspiste SW1. Tutkimuspisteessä havaittiin pohjalla kaapeli ja pohjalle suotautui hieman vettä.*

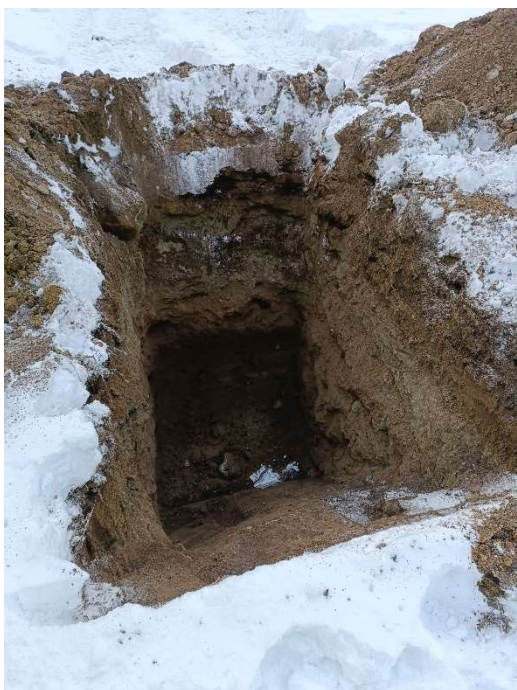
Kuva 2. Tutkimuspiste SW2. Tutkimuspisteessä ei havaittu mitään poikkeavaa.

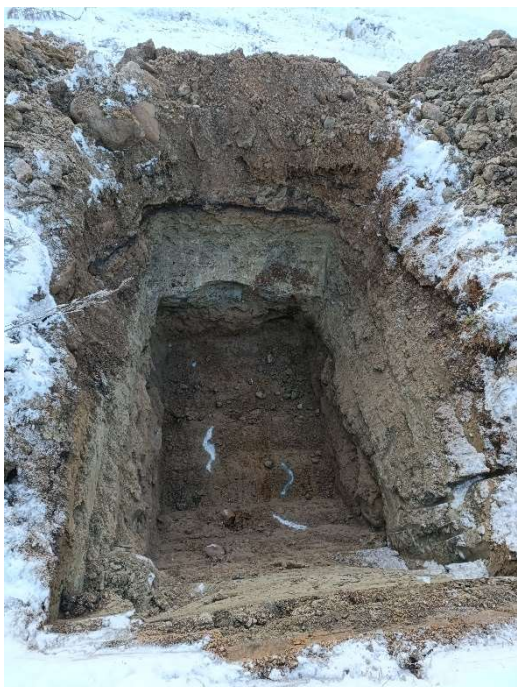
Kuva 3. Tutkimuspiste SW3. Tutkimuspisteessä ei havaittu mitään poikkeavaa. Kaivu päättyi isoon kiveen.

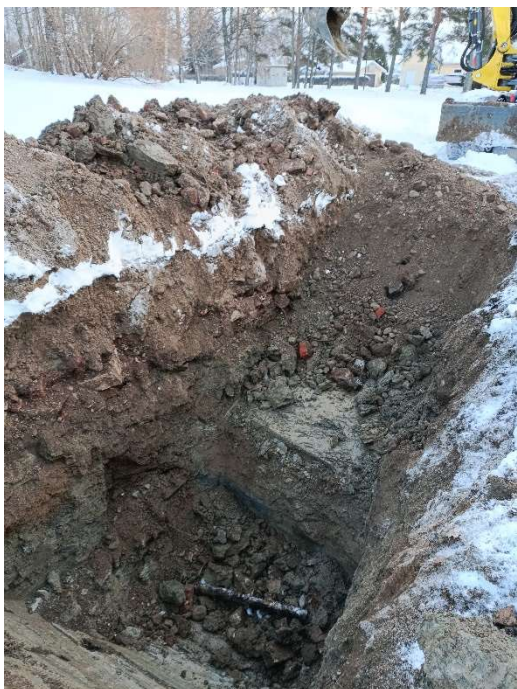
Tutkimuspisteen SW4 (0-1 m) päällimmäinen kerros oli jätetäyttöä, jossa ylittyi VNa:n 214/2007 mukainen PAH-yhdisteiden ylempi ohjearvotaso 100 mg/kg. Näytteen summapitoisuus oli 106,36 mg/kg. Yksittäisistä PAH-yhdisteistä fluoranteenin pitoisuus 19 mg/kg ylittää ylemmän ohjearvotason 15 mg/kg. Myös raskasmetallien kohdalla sinkki ylittää ylemmän ohjearvotason 400 mg/kg. Näytteen SW4 (0-1 m) laboratoriotulos oli 410 mg/kg.

Samassa tutkimuspisteessä SW4 (2-3 m) eri syvyydellä lyijy ylitti VNa:n 214/2007 mukaisen kynnysarvotason. Laboratoriotulos oli 130 mg/kg, kynnysarvotaso on 60 mg/kg. Laboratoriotulos alittaa alemman ohjearvotason 200 mg/kg.

Tutkittujen maa-ainesten haitta-ainepitoisuustasot ylittävät VNa214/2007 ylemmän ohjearvotason raskasmetallien ja PAH-yhdisteiden osalta tutkimuspisteessä SW4 (0-1 m) kiinteistön eteläosassa. Tutkimuspisteessä havaittiin noin metrin paksuinen jätetäyttö sisältäen tiiltä ja betonia. Myös tutkimuspisteessä SW5 havaittiin vanhoja rakennusten perustuksia.

Kuva 4. Tutkimuspiste SW4. Tutkimuspisteessä havaittiin jätteitä tiiltä ja betonia. Jätettä esiintyi pintakerroksessa metrin paksuudelta.

Jatkotoimenpiteenä suositellaan pilaantuneiden maa-ainesten ja jätteiden poistoa kohteesta ennen alueen rakennustöitä. Kaivetut pilaantuneet maat ja jätteet tulee toimittaa luvanvaraiseen vastaanottoaikaan. Kunnostuksen tavoitetasot suositellaan määritettäväksi tarkemmin kunnostussuunnittelun ja viranomaisilmoituksen laadinnan yhteydessä.

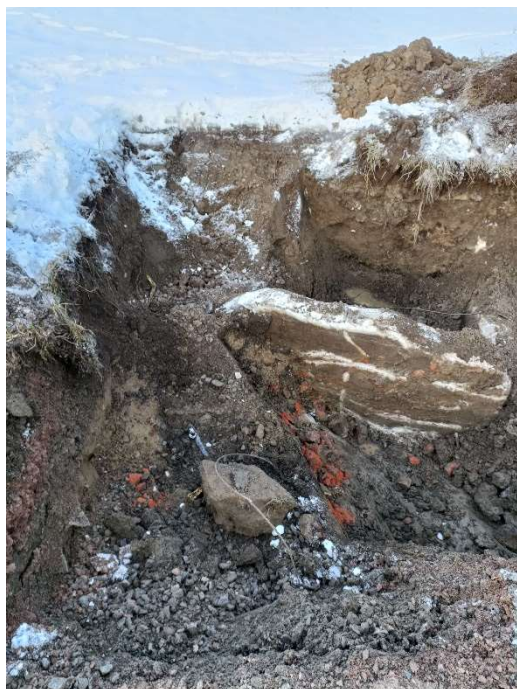
Kuva 5. Tutkimuspiste SW5. Tutkimuspisteessä havaittiin perustuksia ja romukaapeli. Myös tiiltä oli hieman joukossa.

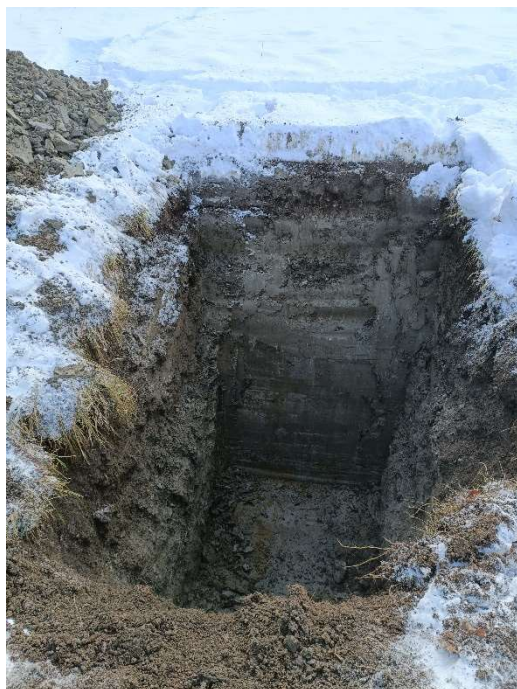
Kuva 6. Tutkimuspiste SW6. Tutkimuspisteessä ei havaittu mitään normaalista poikkeavaa.

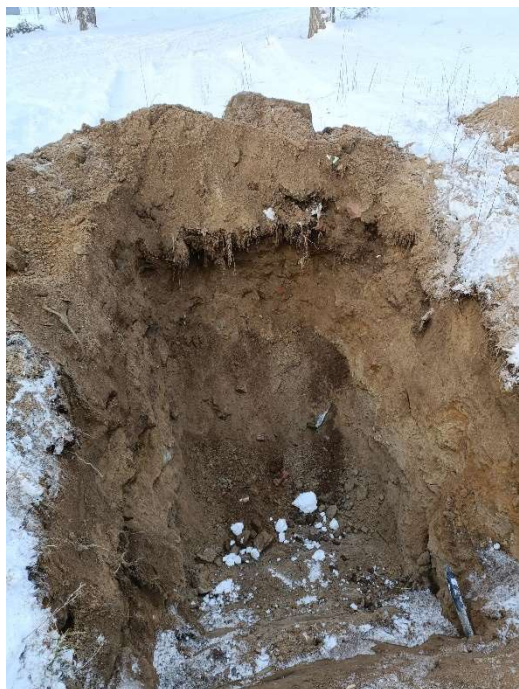
Kuva 7. Tutkimuspiste SW7. Tutkimuspisteessä havaittiin muuta yksittäinen muovin- ja betoninpalanen n. 1 m syvyydellä.

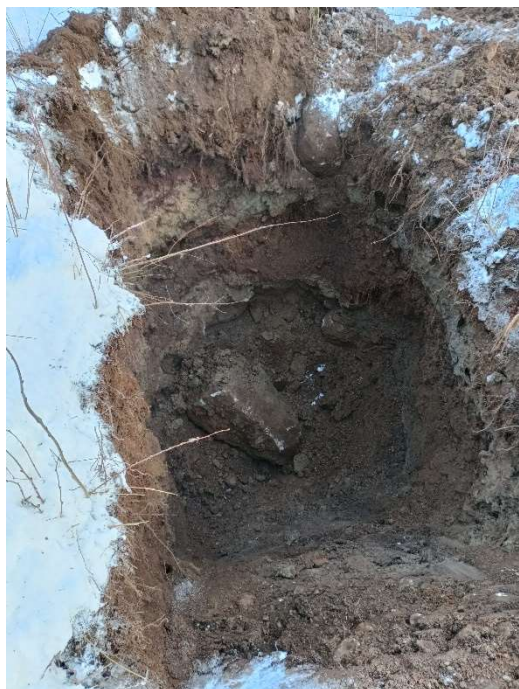
Kuva 8. Tutkimuspiste SW8. Tutkimuspisteessä ei havaittu mitään normaalista poikkeavaa.
