JÄRVENPÄÄN KAUPUNKI  
URHEILUKATU 7-9, JÄRVENPÄÄ  
MAAPERÄN PILAANTUNEISUUSTUTKIMUKSEN  
RAPORTTI  
TYÖ 2184  
17.10.2025

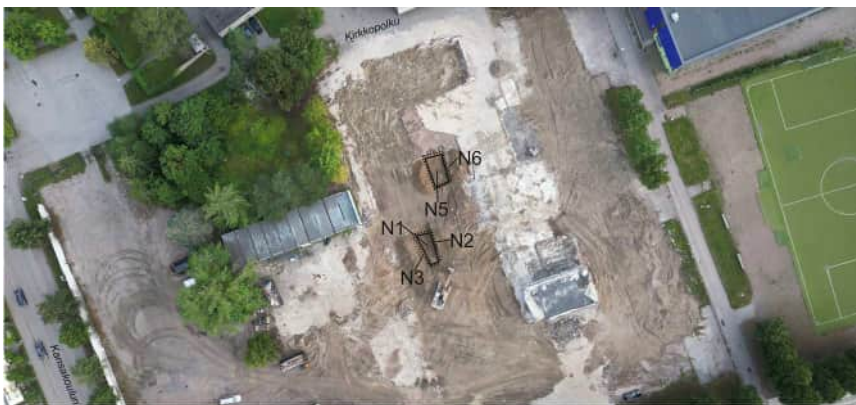
*Kuva 7. Vuoden 2024 pilaantuneisuustutkimuksen näytteenottopisteet*

Tutkimuskohteessa on tutkittu öljyhiilivetyjen C<sub>10</sub>-C<sub>40</sub> haitta-ainepitoisuuksia elokuussa 2024 toteutetussa pilaantuneisuustutkimuksessa. Tutkimuksessa kaivettiin kahdesta kohdasta koulurakennuksen aiempien rakennusosien kohdalta. Tutkimuspisteiden kohdalla olivat sijainneet oletetusti pannuhuone sekä maanalainen säiliö. Tutkimuksessa ei todettu öljyhiilivedyillä pilaantunutta maa-ainesta. Vuoden 2024 pilaantuneisuustutkimuksen tutkimuspisteet on esitelty kuvassa 7.
