## JÄRVENPÄÄN KAUPUNKI

Järvenpään lampien pienvesiselvitys

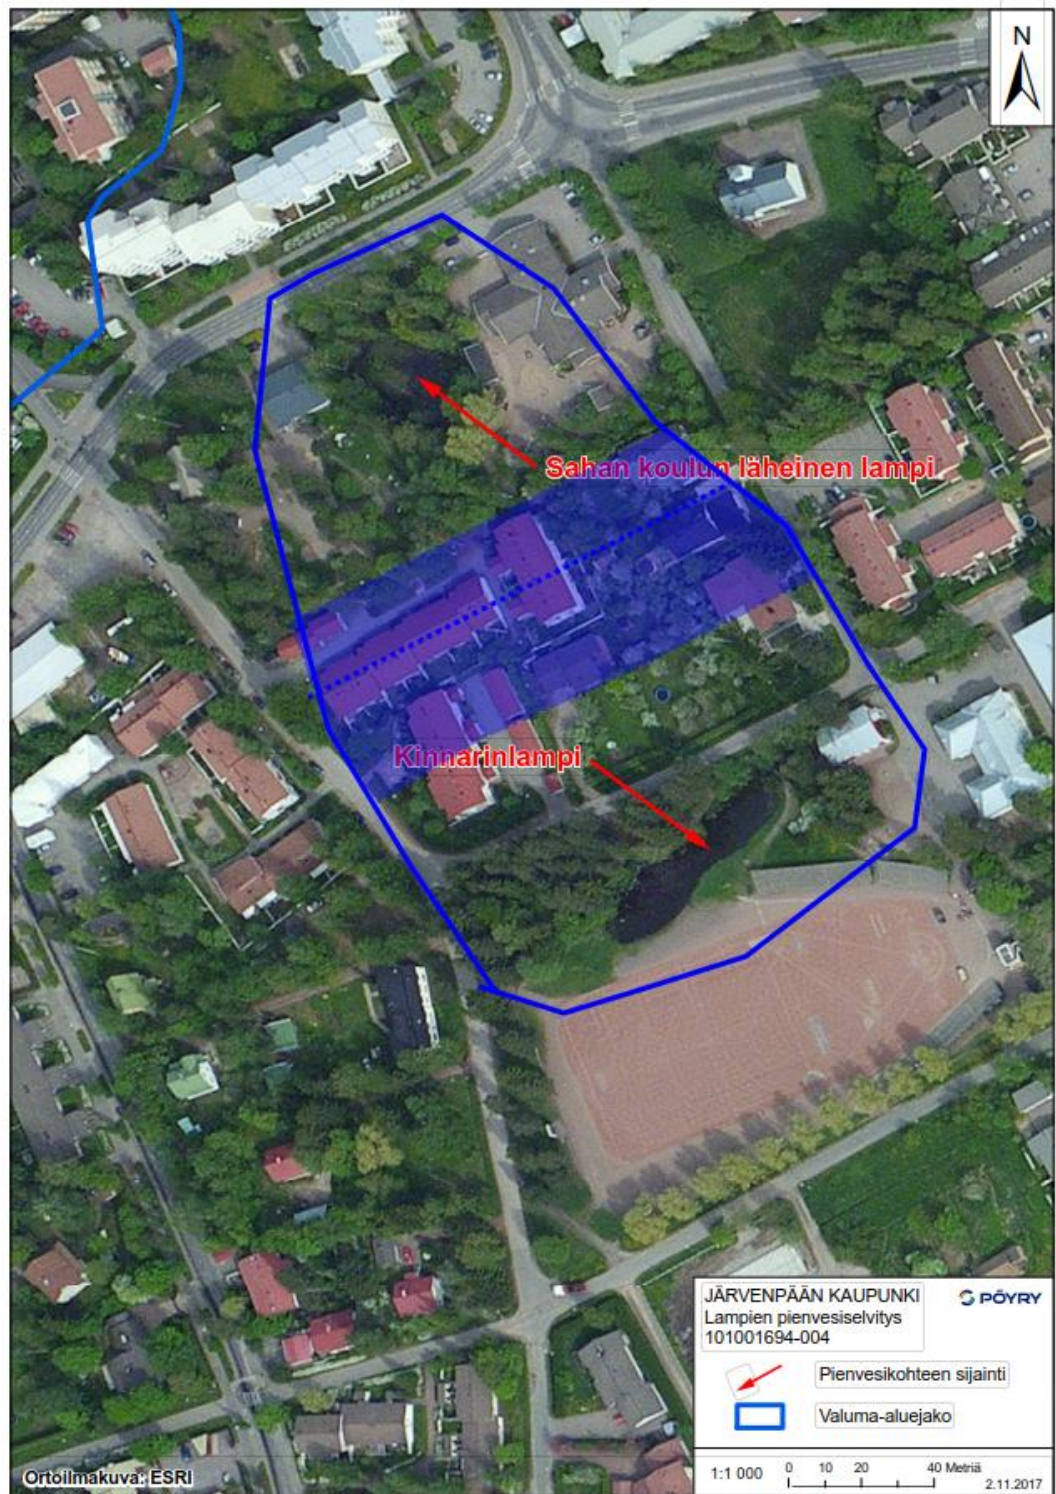
**Kuva 3.** Ilmakuva Kinnarinlammen ja Sahan koulun lammen alueelta. Karttaan on sinisellä rajattu lampien valuma-alueet. Lampien valuma-alueiden välinen raja ei ole maastonmuotojen perusteella yksiselitteinen vaan raja on jossain kartan sinisellä vyöhykkeellä.

Lampi on koillis-lounaissuuntaan pitkänomainen ja sen pinta-ala on noin 800 m<sup>2</sup> (kuva 3). Lammen valuma-alue on luontaisesti noin 4000 m<sup>2</sup>, mutta ojastoa pitkin vettä virtaa lampeen myös lähialueilta. Ojaston valuma-alue ei kuitenkaan todennäköisesti ylitä 10 000 m<sup>2</sup>. Valuma-alue on harvaa pientaloaluetta, katua, puistoa ja pesäpallokenttää ja maasto ympärillä on tasaista (pintavaluntakerroin 0,15). Hulevesillä on lampeen merkittävä vaikutus, mutta huleveden laatu on hyvää. Vesi oli inventointihetkellä 20.6.2017 kirkasta ja lievästi rusehtavaa. Näkösyvyys oli n. 35 cm ja veden lämpötila +16 C. Veden pinnalla oli paikoin vähäisiä määriä öljymäistä ainetta. Lammessa uiskenteli inventointihetkellä sinisorsa. Lampi on matala (arviolta alle metrin).

Lammen pinta-ala on noin 300–400 m<sup>2</sup>, josta vapaata vesipintaa on vain noin kymmenesosa (kuva 3). Etelästä lammen eteläosan ojaan purkaa hulevesirumpu. Lammen valuma-alue on noin 6 000–10 000 m<sup>2</sup>. Valuma-alue on harvaa päiväkotij- ja pientaloaluetta, katuja ja lähialueeltaan viheraluetta, ja maasto ympärillä on tasaista (pintavaluntakerroin 0,2). Hulevesillä on lampeen merkittävä vaikutus, mutta huleveden laatu on melko hyvää.

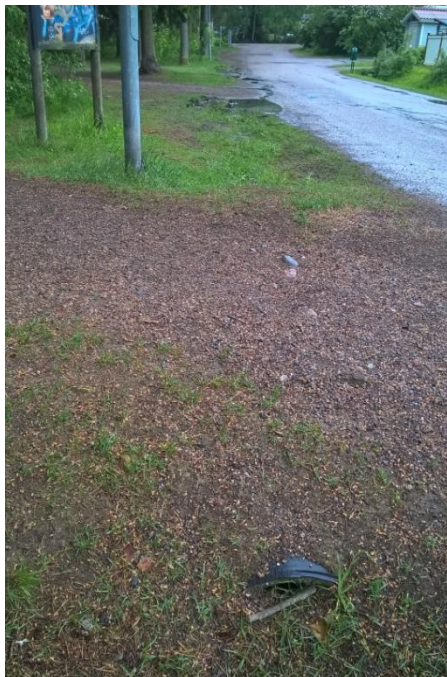
**Kuva 4. Koulukujan alta etelään tuleva rumpu sekä Koulukujan ja lammen välissä virkistyreitin alittava rumpu olivat täynnä maa-ainesta.**

Lampi on talvisin jäässä, eli merkittävää pohjavesivirtaamaa ei ole lampeen ja siitä ulos. Lammesta tai lampeen on itäreunalta pieni uoma, joka vaikutti melko tasaiselta ja kuivalta. Lampeen ei valu merkittävästi pintavesiä. Sen vesi on suhteellisen kirkasta. Lampeen laskee pohjoisesta kadun ali hulevesirumpu, mutta rumpu on täynnä maa-ainesta. Vastaavasti lammen viereisen virkistysreitän rumpu oli täynnä maa-ainesta (kuva 4). Lammen ympäristössä oli jonkin verran roskaa.
