Järvenpään yhteiskoulu, Urheilukatu 7–9

Nimeke: Järvenpään yhteiskoulu, Urheilukatu 7–9.

Rakennushistoriaselvitys.

Julkaisuajankohta: 13.6.2023

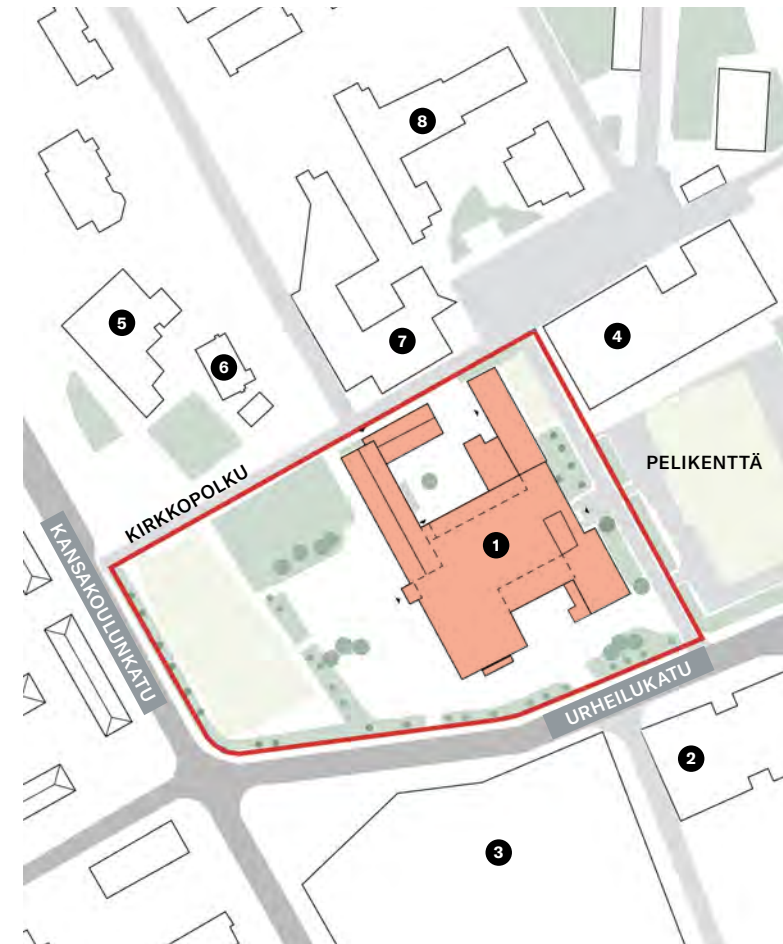
1 Asemakaava 1/43 vuodelta 1977. JKP.

1 Ajantasainen asemakaava 1/43 on vahvistettu 18.8.1977. Kaavaan on yhteiskoulun tontille merkitty koulun D- ja E-osat sekä vuonna 1970 toteutettu lukion tilat sisältänyt siipi. JKP.

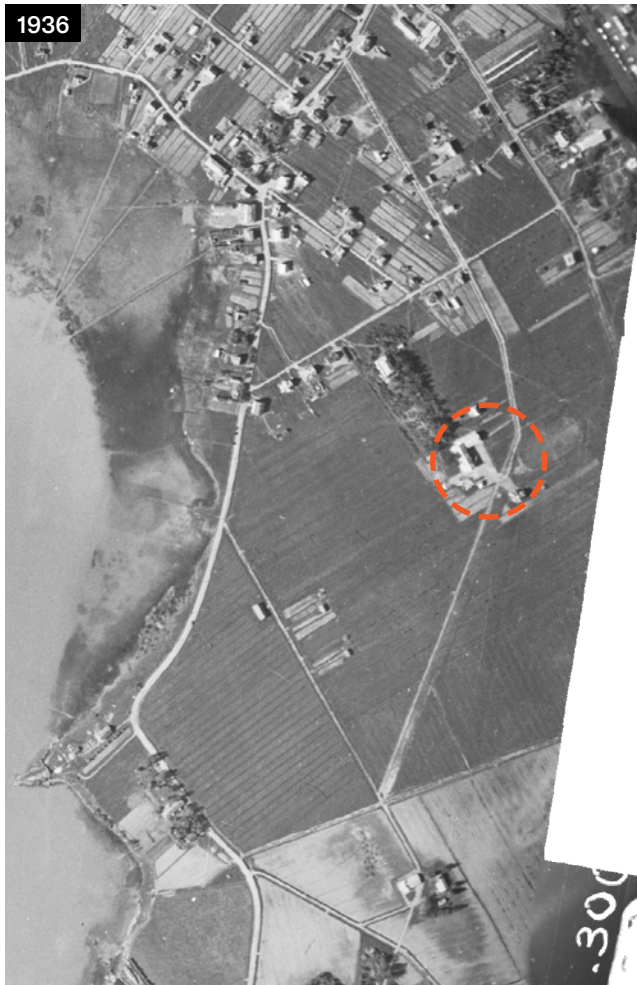
↑ Ilmakuva Järvenpään kylästä vuodelta 1936. Yhteiskoulun perustaminen kytkeytyy kylän kasvuun kauppalaksi. Vuosina 1930–1935 rakennettu suhteellisen pienikokoinen koulurakennus oli näkyvä maamerkki pientalovaltaisessa peltomaisemassa. Kuvassa vasemmalla kulkee vanha Rantatie. MML.

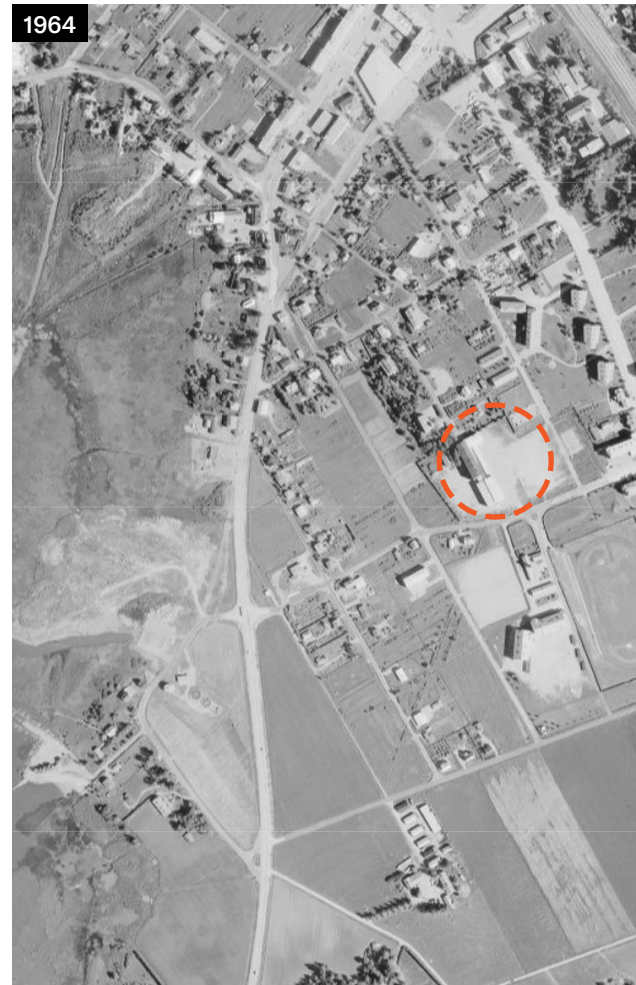
↑ Ilmakuva Järvenpään kauppalasta vuodelta 1964. Vuonna 1957 vahvistetun asemakaavan jälkeen yhteiskoulun ympäristö on rakentunut nopeasti maaseutumaisesta alueesta koulu- ja asuinrakennusten alueeksi. Rannan lähelle linjattu Uusi Järvenpääntie valmistui vuonna 1959. JKP.

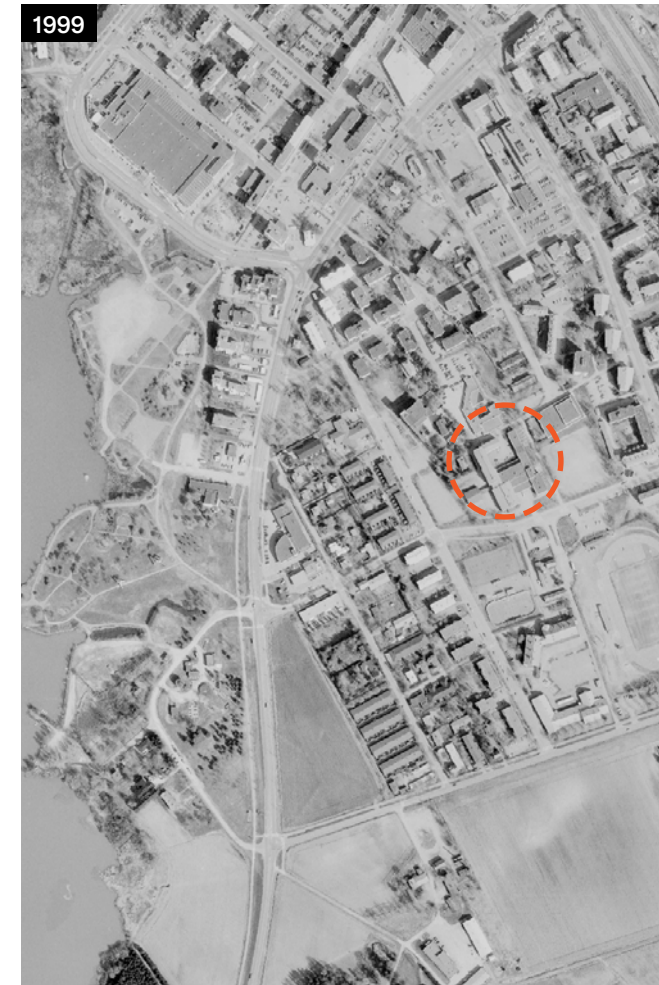
↑ Ilmakuva Järvenpään kaupungista vuodelta 1999. Vuonna 1965 järjestettiin Järvenpään keskusta-alueen suunnittelukilpailu, jonka pohjalta Kirjo Mikkolan työtä "Rantakaupunki" hyödynnettiin uuden asemakaavan suunnittelussa. Järvenpääntien itäinen alue yhteiskoulun tontti mukaan lukien kuului kilpailualueeseen. Yhteiskoulua ympäröivä rakennuskanta ja vuoden 1968 asemakaava 1/17 on toteutettu sen pohjalta. MML.

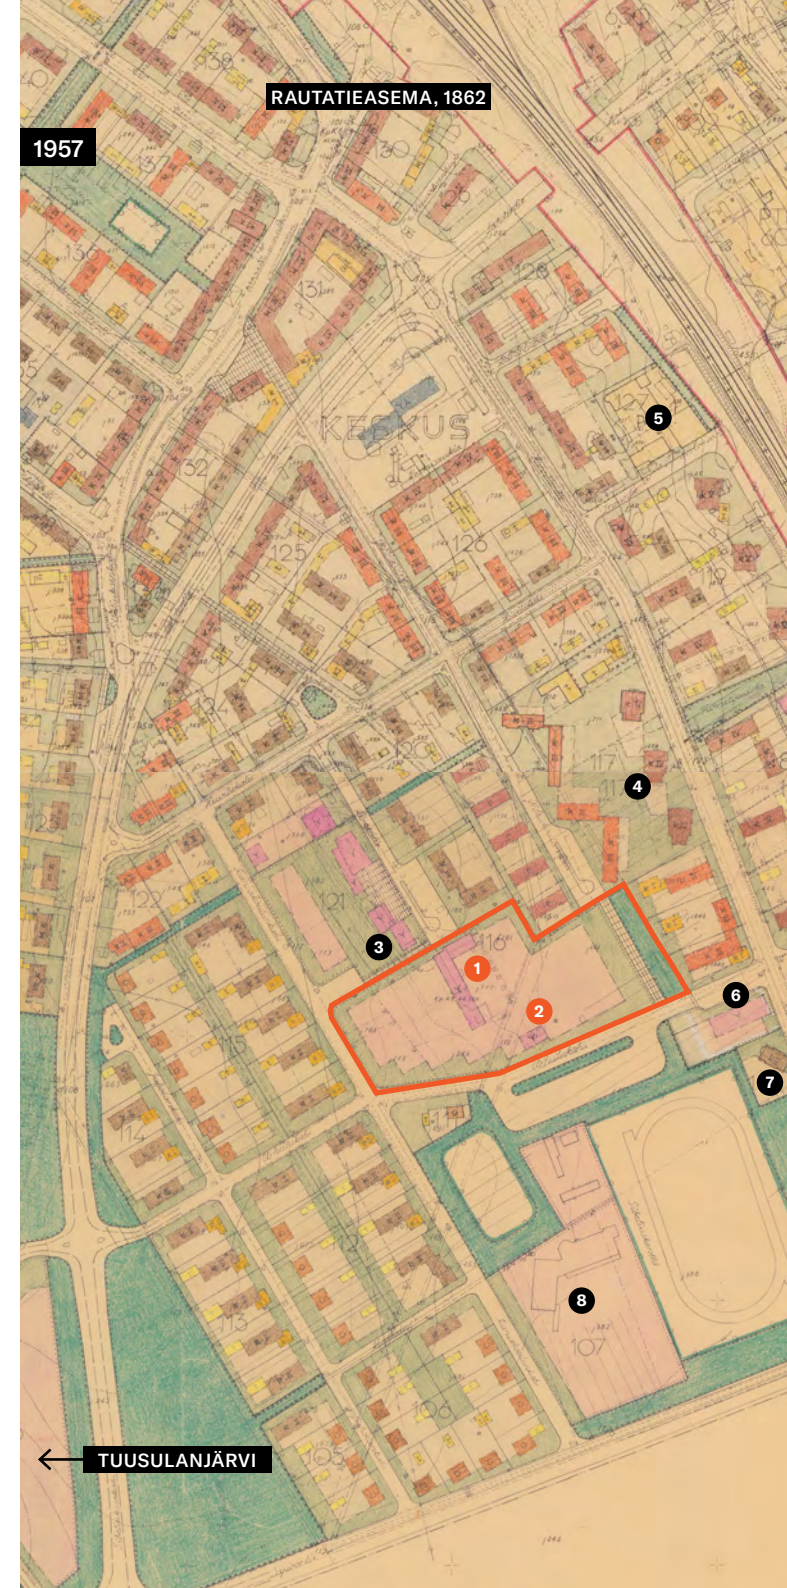
— Yliarkkitehti Erkki Hyhkön vuonna 1957 laatima IX-XIX kauppalanosien yleiskaava 259. Kiinteistön rajat on korostettu kaavakartassa. Järvenpään kaupunki.

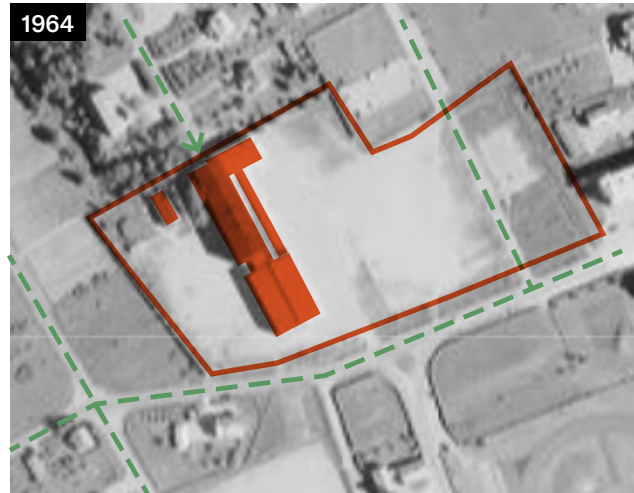
↑ Järvenpään yhteiskoulua on laajennettu eri vuosikymmeninä. Koulun ajantasaiset tontin rajat on määritetty 1977 vahvistetussa asemakaavassa. Kaavio on laadittu Järvenpään kaupungin vuoden 1999 ilmakuvan päälle. MML.

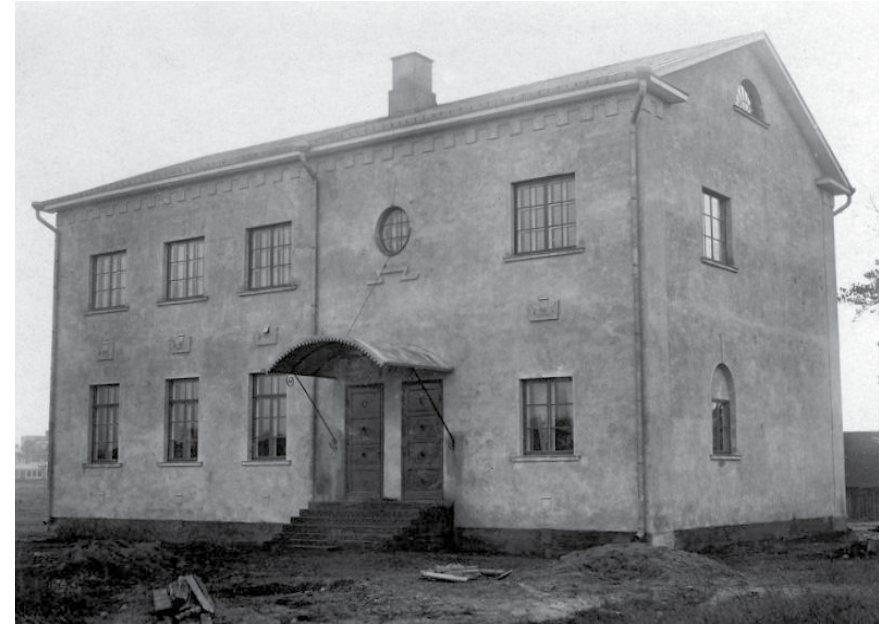
→ Järvenpään yhteiskoulun uudisrakennuksen ensimmäinen osa vuonna 1931 kuvattuna. Rapatun tiilirakennuksen arkkitehtuuri edustaa 1920-luvun klassisismia. Harjakattoisessa ja vaaleaksi rapatussa rakennuksessa on symmetriset ikkuna-aukotus. Kuvassa näkyy pääsisäänkäynnin koristeellinen ja kaareva katos. JYKLS.

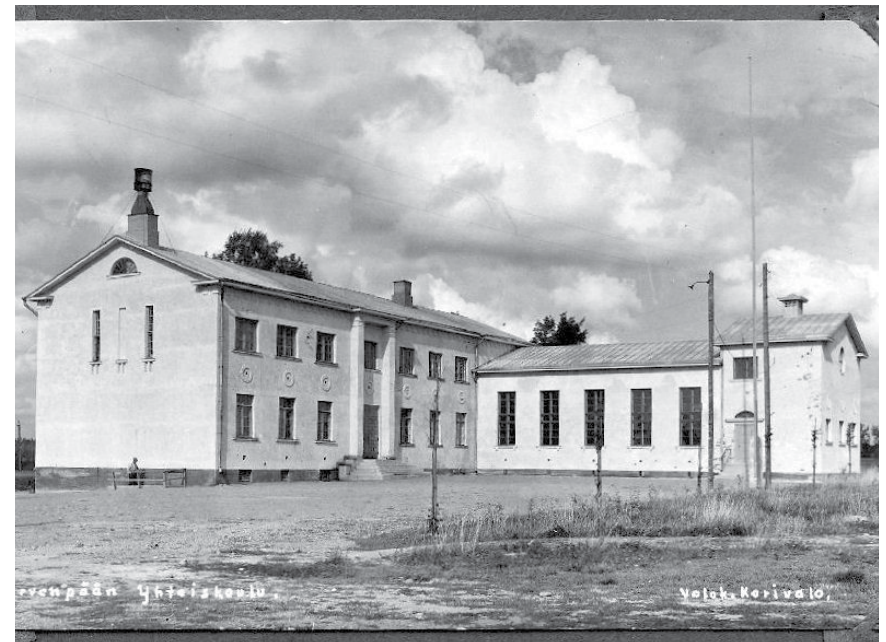
→ Järvenpään yhteiskoulu kuvattuna arviolta vuonna 1936. Siikosen suunnitelmien kaikki kolme vaihetta ovat valmistuneet. Uusi pääsisäänkäynti on sijoitettu rakennuksen keskelle ja sitä korostavat korkeat pilarit. Julkisivukoristelu on muuttunut. Valokuva Heikki Talvelan albumista. JYKLS.

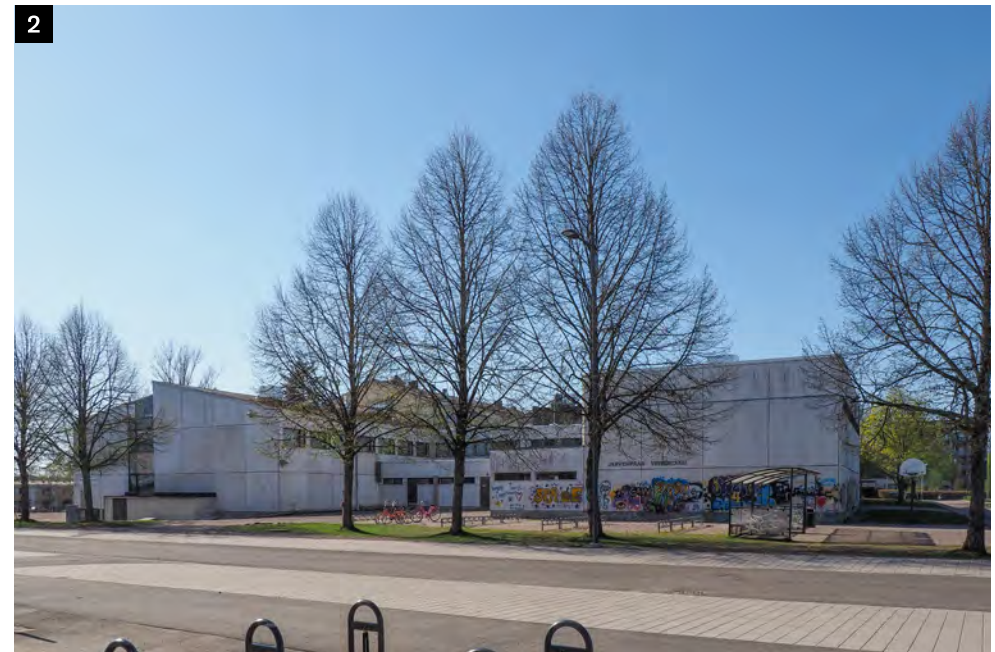
→ Yhteiskoulun julkisivu kaakkoon Urheilukadulle. Kadulle näkyvät pääasiassa 1960-luvun D-osa vasemmalla ja 1980-luvun B-osa oikealla. Myös D-osan julkisivut uusittiin 1980-luvulla, jolloin julkisivu sai kauttaaltaan yhtenäisen ulkonäön.

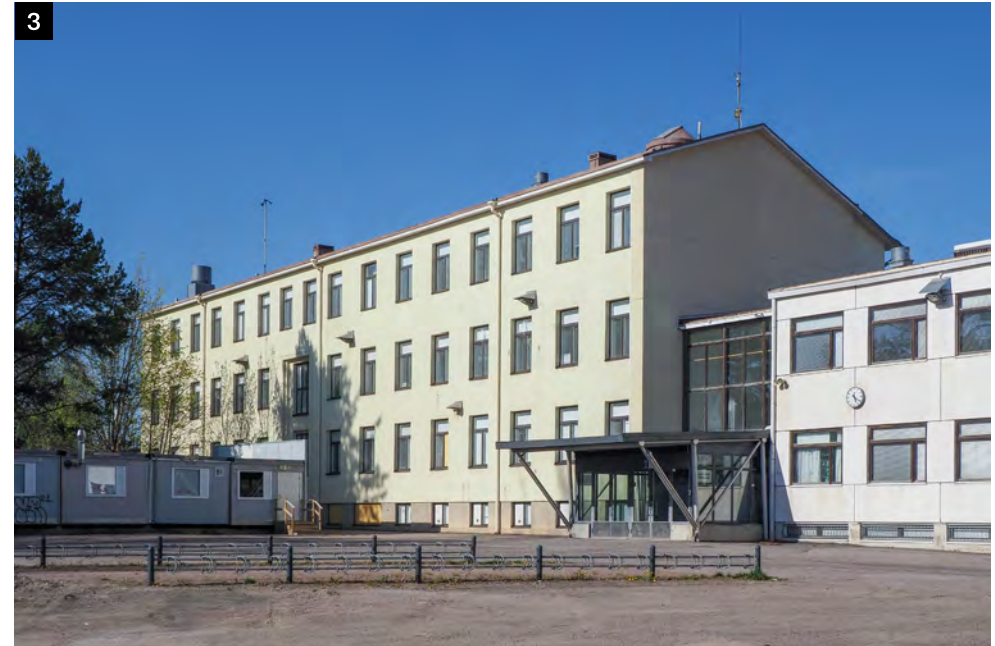
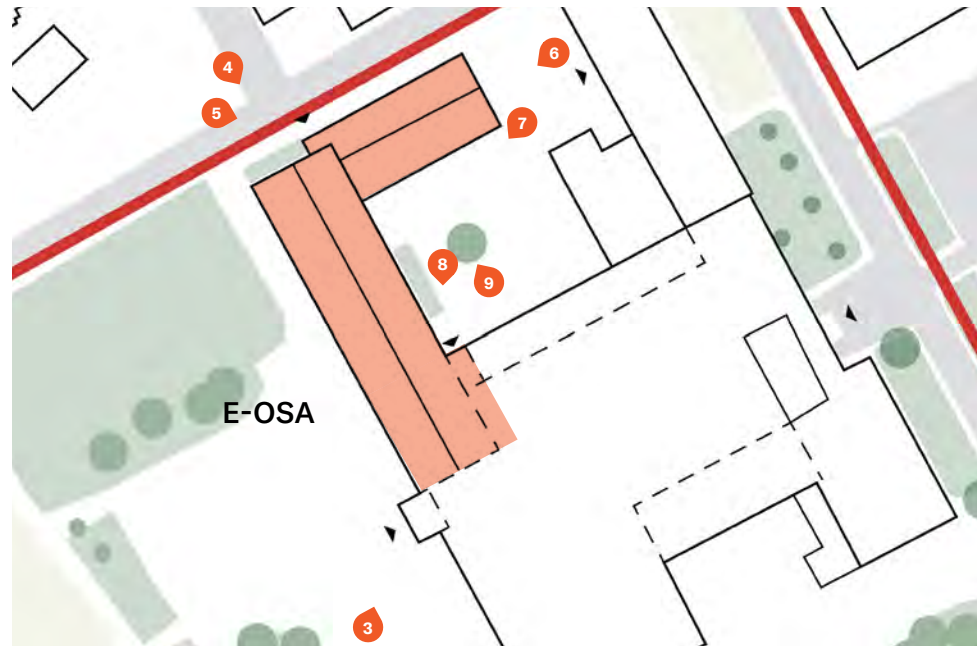
→ Yhteiskoulun E-osa on koko koulun vanhin osa, ja se erottuu kokonsa ja rakennusmuotonsa puolesta myöhemmistä rakennusosista. 1930-luvun kaksikerroksinen osa ei erotu julkisivuissa. Vuosien 2004–2007 peruskorjauksessa ulkoseiniin on lisätty yhtenäinen eristerappaus, ja ikkunat on uusittu samassa vaiheessa. Kuvassa on nykyinen pääjulkisivu lounaaseen.

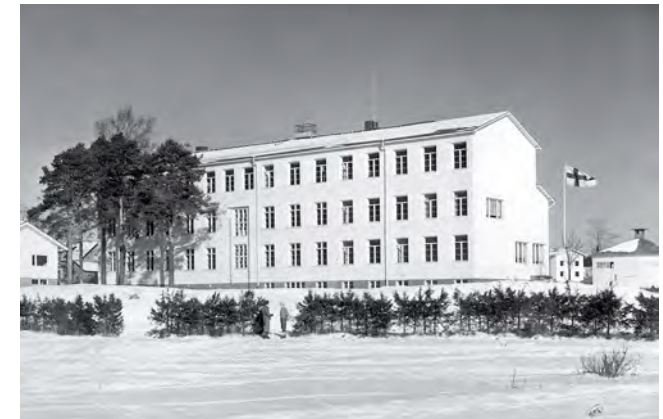
↑ 1950-luvulla valmistunut laajennus- ja korotusvaihe muutti voimakkaasti alun perin pienen koulun ulkoista ilmettä. Alkuperäiset puuikkunat olivat moniruutuiset ja tummaksi maalatut, mutta ne saivat uuden, vaalean värin 1950-luvun muutoksessa. Myöhemmin puitejako on yksinkertaistunut ja väri palautettu tummaksi. JYKLS.

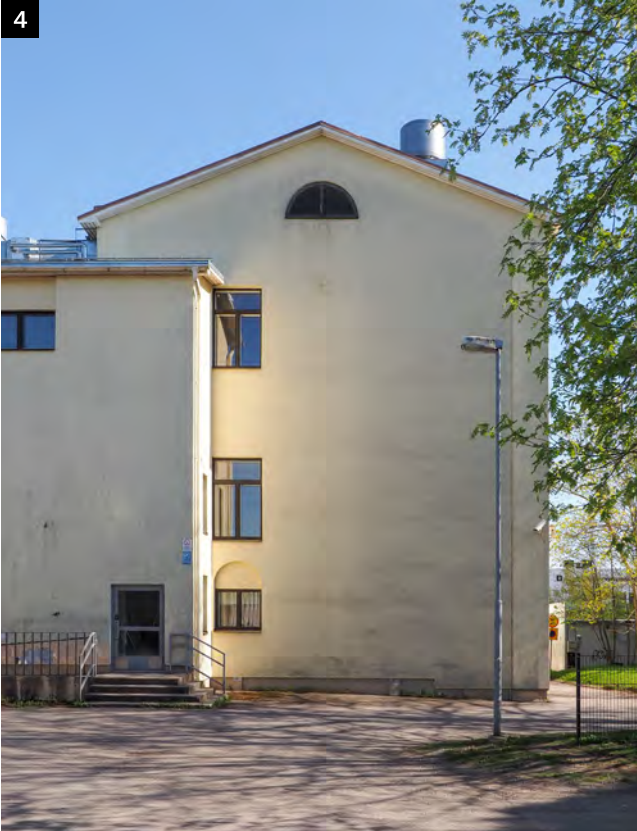
↑ Luoteisen julkisivun 1930-luvulta säilyneitä klassisistisia aiheita ovat ensimmäisen kerroksen yläreunasta holvattu ikkuna-aukko, ilmanvaihtosäleiköksi muuttunut lunetti-ikkuna harjan alla ja ulkoseinien liseenit. Ikkunat on uusittu kauttaaltaan 2000-luvun alussa, eikä niiden puitejako ole alkuperäinen. JYKLS.

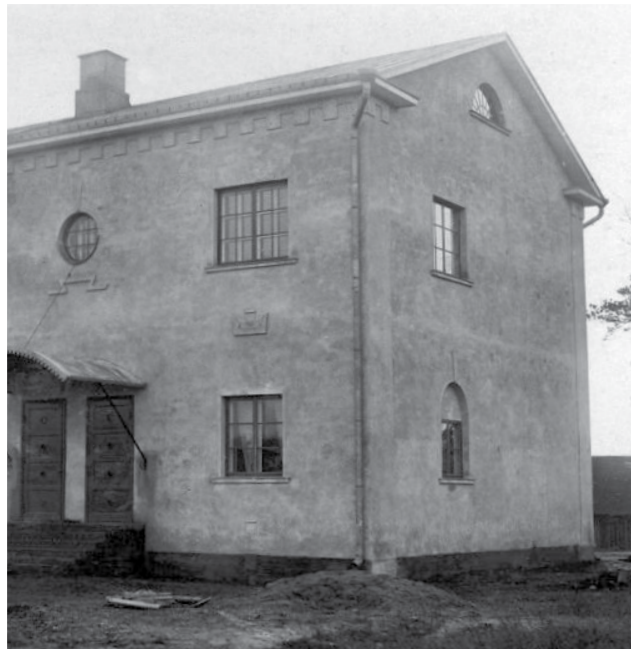
→ E-osan juhla- ja liikuntasali valmistui vuonna 1935, ja sitä korotettiin vuonna 1960. Nauhaikkuna on 1960-luvun laajennusosan sivukäytävällä. Alkuperäisiä ulko-ovia ei ole säilynyt, vanhimmat ovet ovat 1960-luvun teräs-lasiovia.

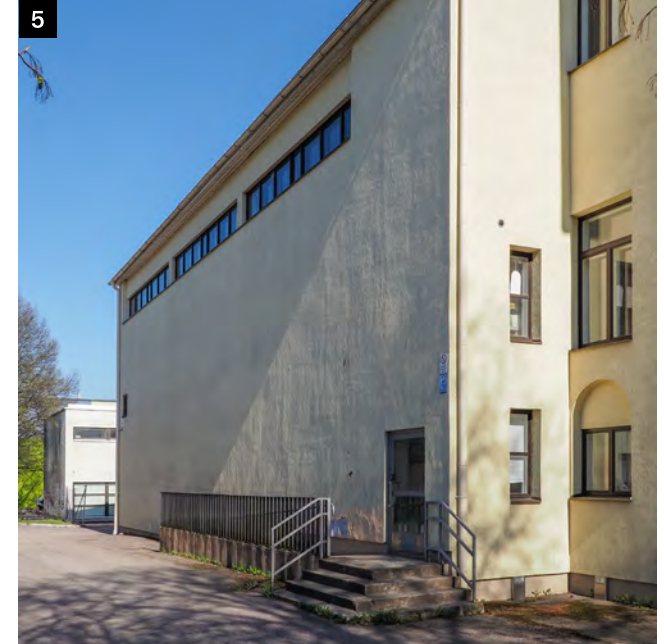
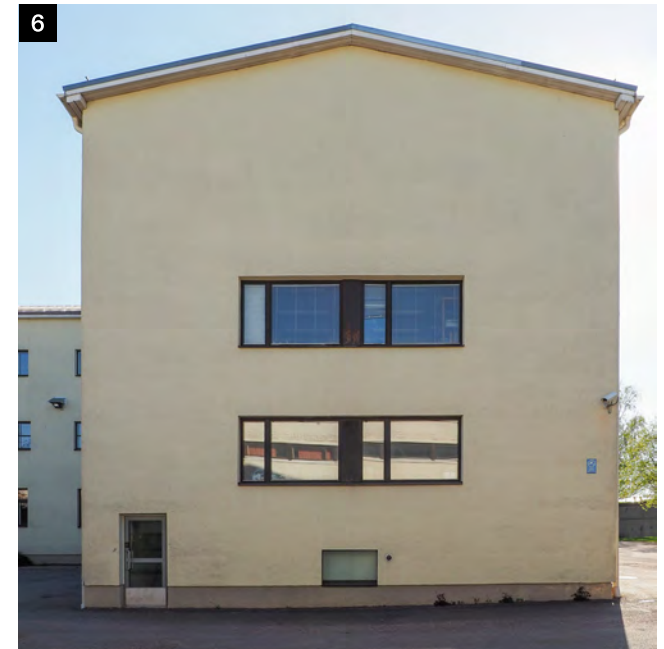
↘ Juhla- ja liikuntasalin päädyn puuikkunat vaikuttivat katselmuksen perusteella 1960-lukulaisilta, mutta valokuva-aineiston perusteella ikkunoihin on tullut myöhemmin muutoksia, ja ne ovat oletettavasti 1980-luvulta.

— Valokuva vuodelta 1936, jolloin alkuperäinen koulurakennus sekä juhla- ja liikuntasalisiipi ovat valmistuneet. Pääsisäänkäynti on koulun keskiosassa, ja juhla- ja liikuntasalilla on oma sisäänkäyntinsä. Koulun piha on avonainen. JYKLS.

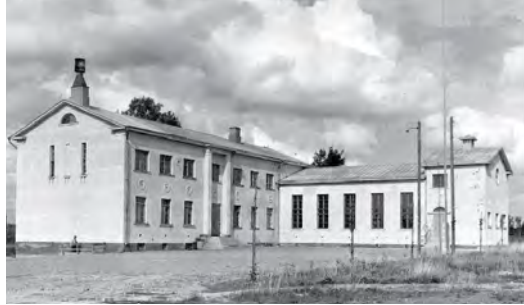
— 1960-luvun laajennustöissä juhlasalia on korotettu kerroksella, jolloin myös uusi D-osan liikuntasalisiipi valmistui. Se jää kuvan ulkopuolelle. Uusi sadekatos kulkee pihan poikki ja yhdistää vanhaa ja uutta salia. Itse kouluosaa korotettiin ja laajennettiin jo 1950-luvulla, jolloin alkuperäinen pääsisäänkäynti ummistettiin ja siirrettiin laajennusosan puolelle kuvassa vasemmalla. Kuva teoksesta Satavuotias Järvenpään koululaitos. Leinonen 1992, s. 76.

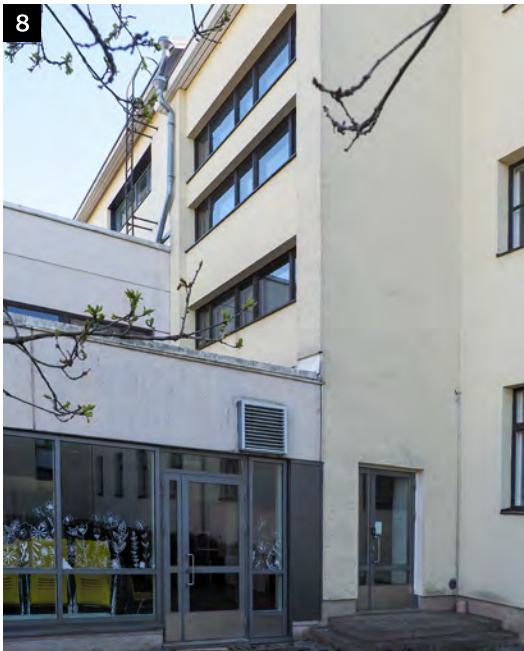
8

∟ L-kirjaimen mallinen E-osa rajaa suojaisaa sisäpihaa. Koulun pääsisäänkäynti oli pitkään vuonna 1953 toteutetussa laajennusosassa, kunnes sisäänkäynti 1980-luvun laajennuksen myötä poistettiin käytöstä.

— Vuoden 1953 laajennusosaan kuuluu kolme kerrosta korkea portaikko ja siihen yhdistyviä luokkahuoneita. Portaikko työntyy ulos julkisivusta. Valokuva-aineiston perusteella ikkunoihin on tullut muutoksia 1960-luvun jälkeen, joten ne on todennäköisesti uusittu 1980-luvulla. 1980-luvun laajennuksen myötä alin ikkunarivi ja sisäänkäyntiövi on purettu.

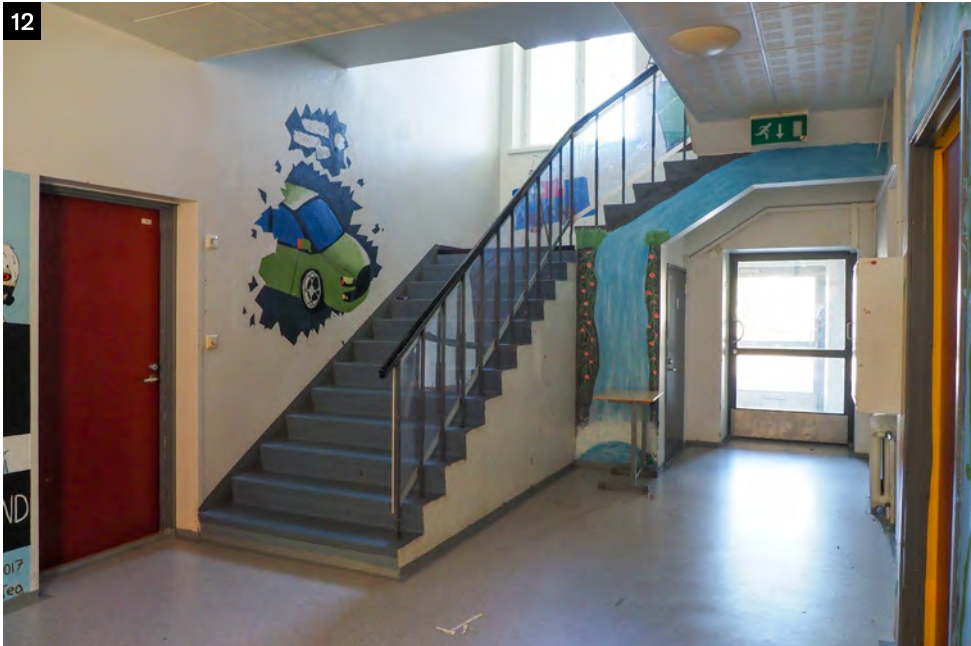
12

— 1930-luvun rakennusosan portaikko luoteispäädystä liittyi alkuperäistilanteessa pääaulaan. Porras on oletettavasti alkuperäinen. Kaide on mahdollisesti uusittu 1950-luvun muutosvaiheessa, jolloin porrasta jatkettiin nousemaan uuteen, kolmanteen kerrokseen. Kaidetyyppi on sama kuin 1950-luvun laajennusosassa, mutta tyyliin enemmän 1930-lukulainen kuin 1950-lukulainen.

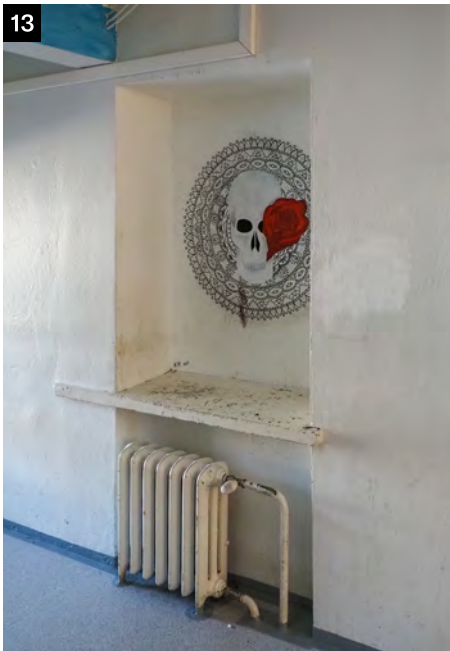
— Vanhimman rakennusosan luoteispäädystä ensimmäisen kerroksen ikkuna peitettiin, kun juhla- ja liikuntasali rakennettiin sen eteen vuonna 1935. Ikkunasyvennys penkkeineen sekä patteri ovat säilyneet.

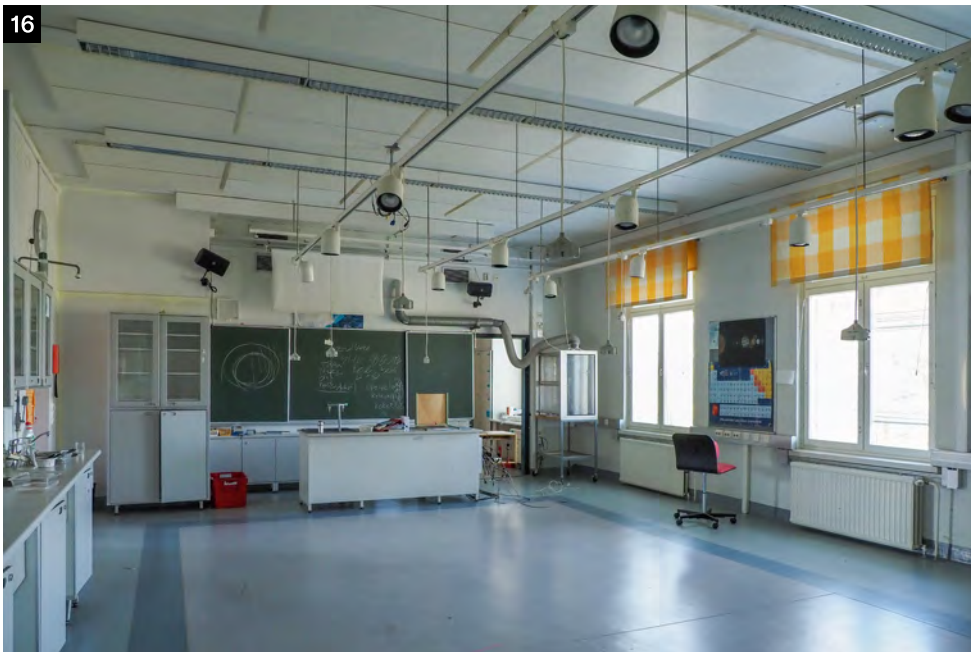
— E-osan toisen kerroksen tyypillinen, tilava 1930-luvun luokkahuone. Tilassa on kolme ikkunaa. Ikkunat on uusittu, mutta ikkunapenkit ja patterit ovat alkuperäiset. Luokkien pinnat on uusittu oletettavasti 2000-luvun peruskorjauksessa.

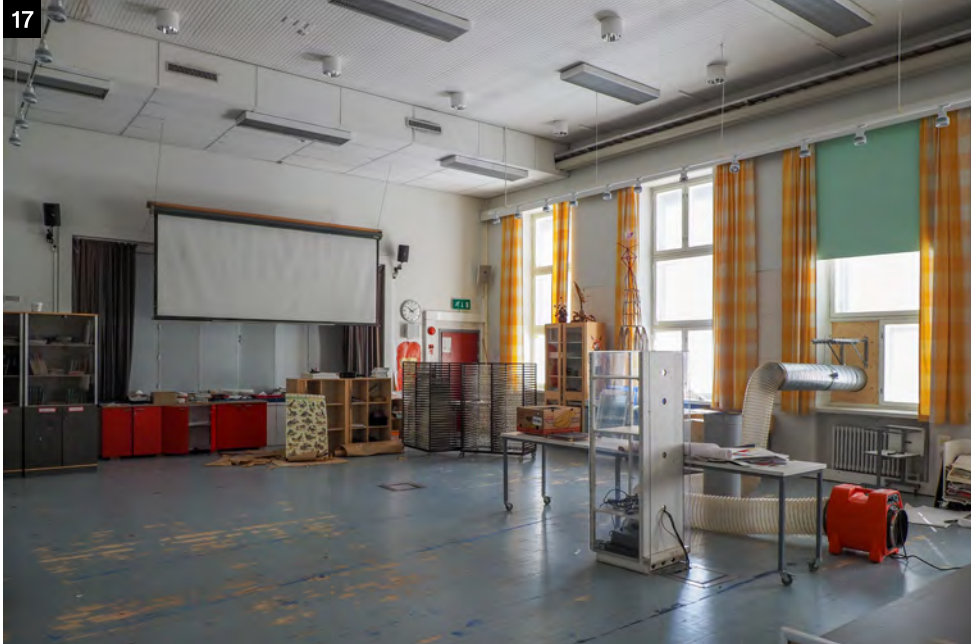
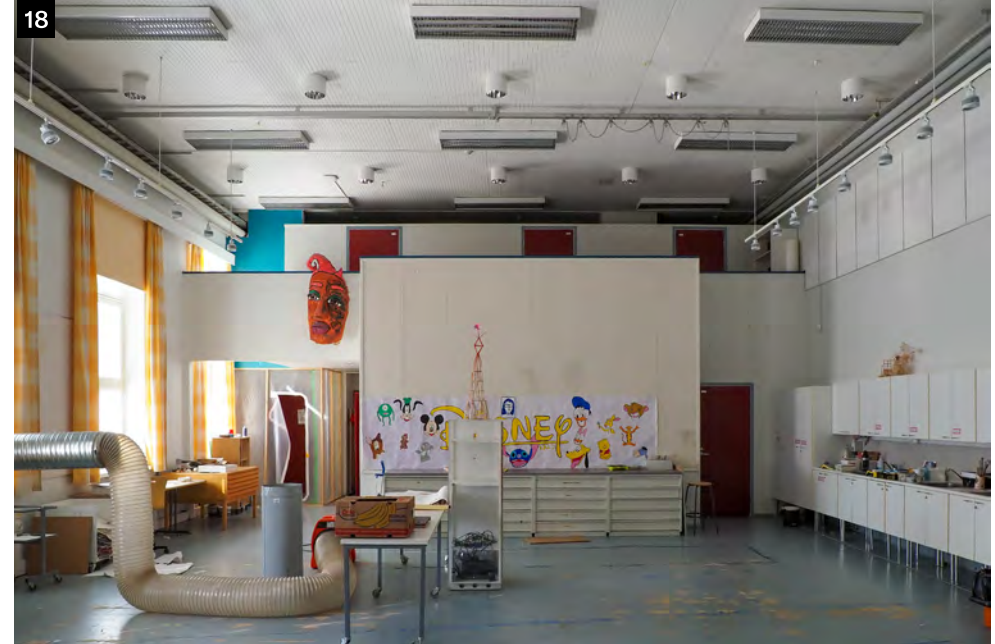
— E-osan kolmannen kerroksen luokkahuoneissa on alkuperäiset, lyhyet ikkunapenkit 1950-luvulta. Luokkien pinnat on uusittu 2000-luvulla, ja myös talotekniikka on myöhempää.

↑ Juhla- ja liikuntasalin ikkunat on uusittu vuoden 2004 peruskorjauksessa. Salin pinnat ovat pääosin peräisin 1980-luvulta, lautalattia mahdollisesti 1960-luvulta.

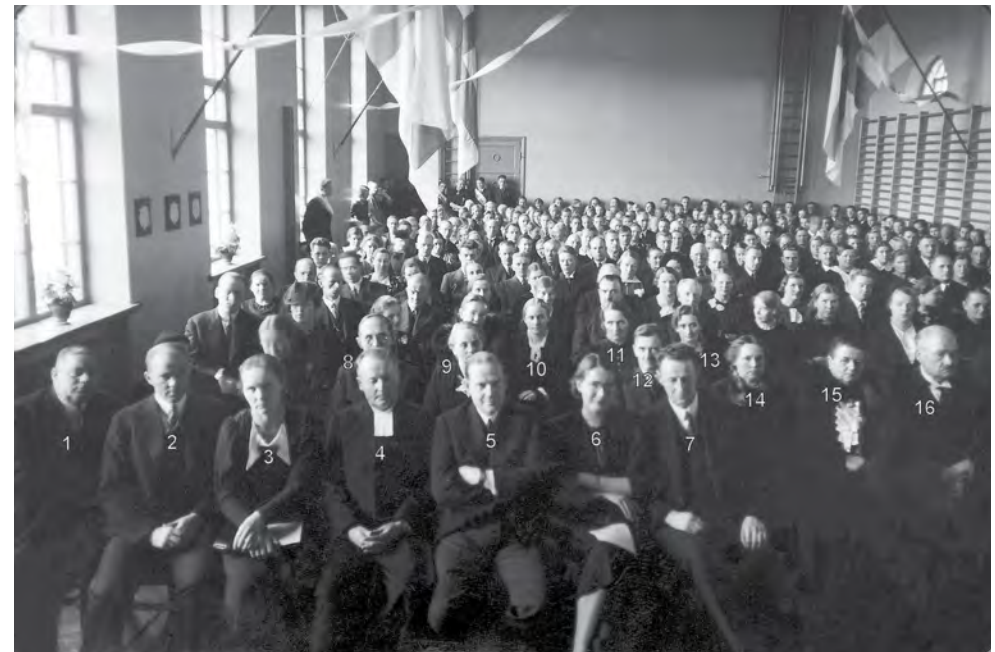
→ Juhla- ja liikuntasalissa vietettiin yhteiskoulun vihkiäiset vuonna 1935. Pitkällä luoteisseinällä on ollut luonetiikkunoita. JYKLS.

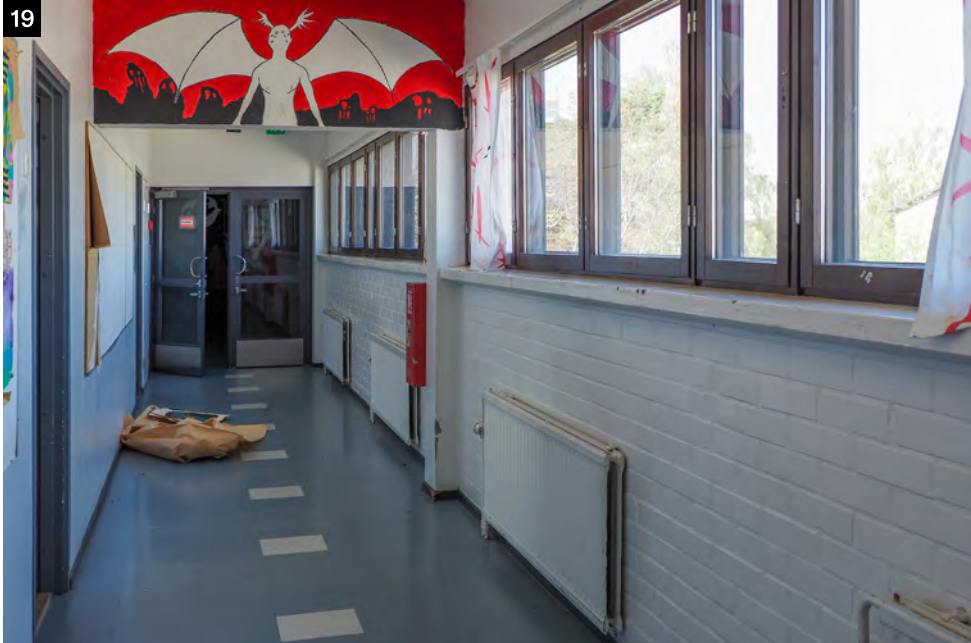
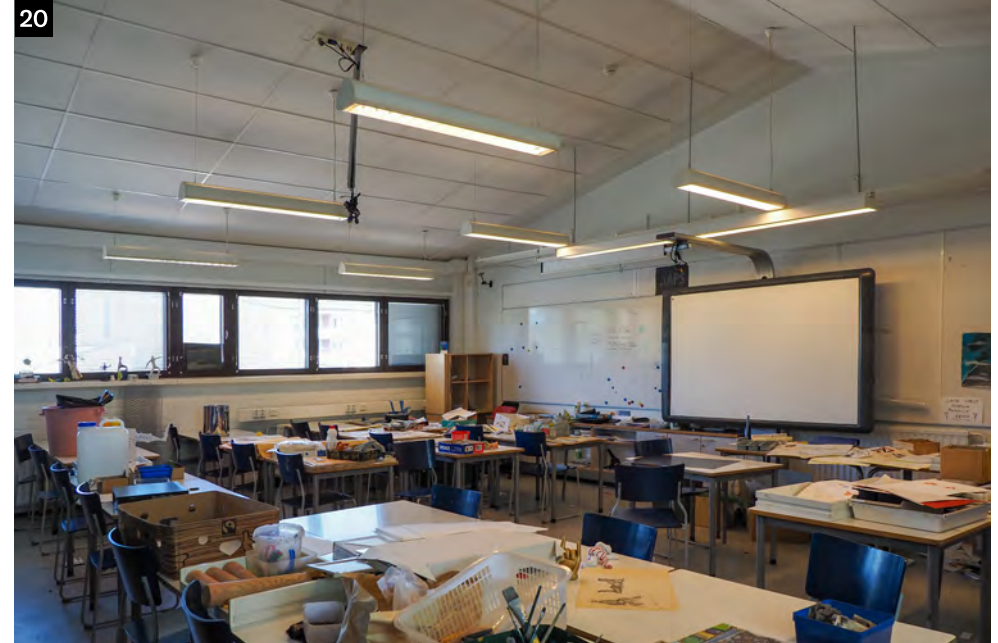
↑ Juhla- ja liikuntasalin 1960-luvun korotuskerroksessa on sivukäytävä ja kolme opetustilaa. Käytävän nykyinen tilahahmo ja puuikkunat ovat 1980-luvulta. Käytävä oli alun perin vain ensimmäisen luokkahuoneen kohdalla, ja keskimäinen luokkahuone oli läpikuljettava.

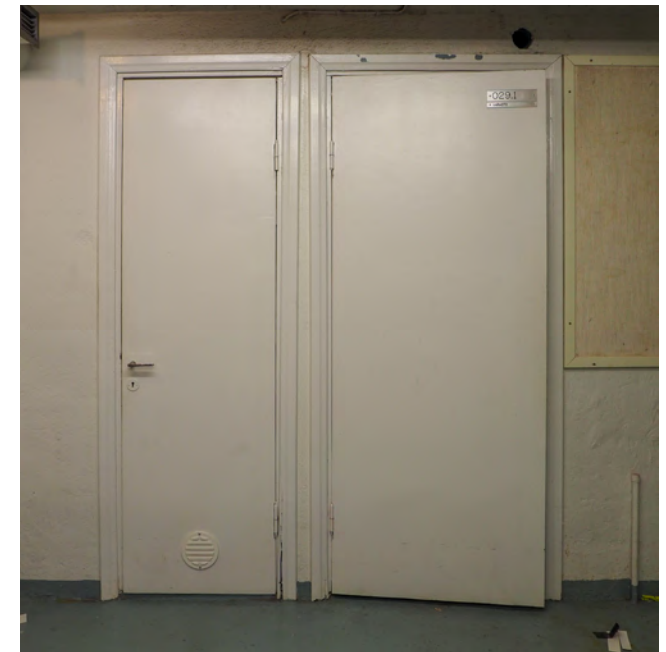
— Juhla- ja liikuntasalisiiven kellarissa on pimiö ja kaksi varastotilaa. Varastojen puiset laakaovet listoineen ja heloineen ovat todennäköisesti alkuperäisiä 1930-luvun ovia.

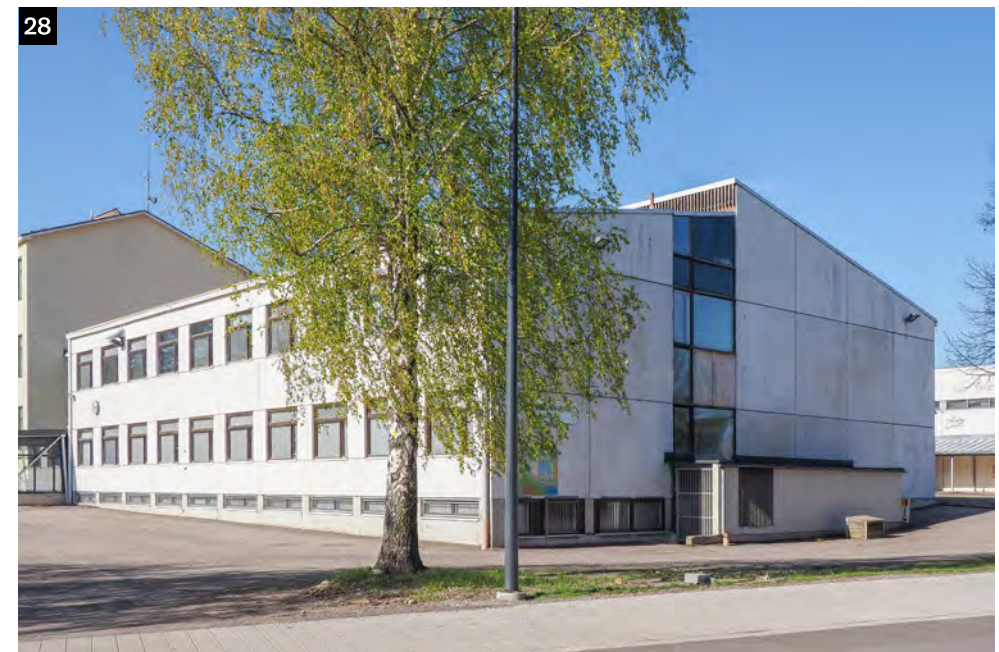
→ 1960-luvulla rakennetussa D-osassa on kaksi kerrosta ja kellari. Murrettu pulpettikatto lyhyine räystäineen on ilmeeltään 1960-lukulainen. Betonielementti-julkisivut korvasivat kalkkihiekkatiilen 1980-luvulla.

→ 1960-luvun laajennuksessa toteutetun sisäänkäyntiailan puinen lasiseinä on uusittu 1980-luvulla. Sen eteen on 2004-2007 peruskorjauksessa toteutettu uusi teräsrakenteinen sisäänkäyntikatos alkuperäisen tuulikaapin päälle.

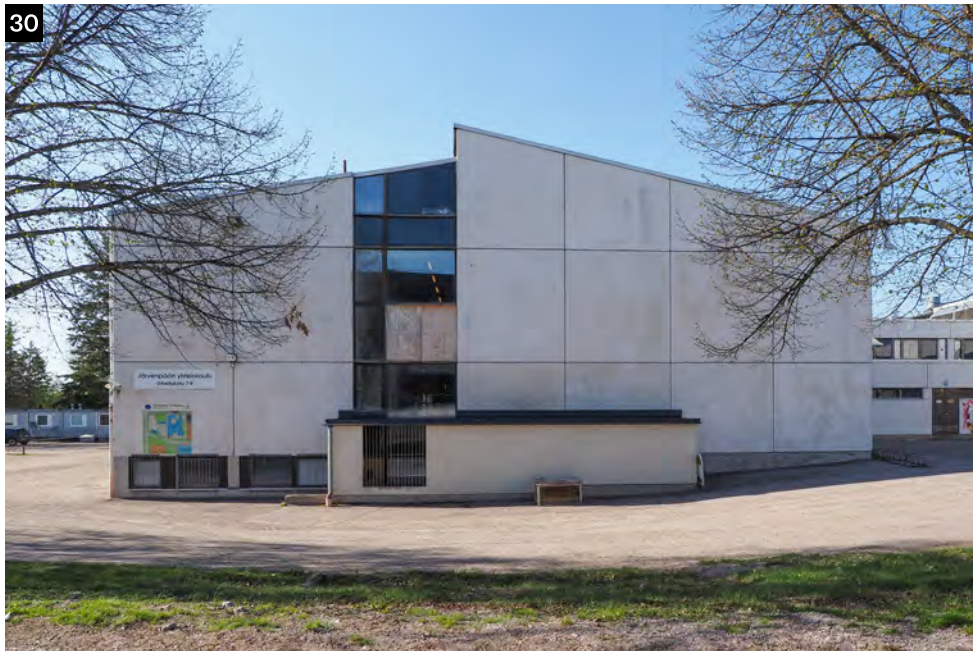
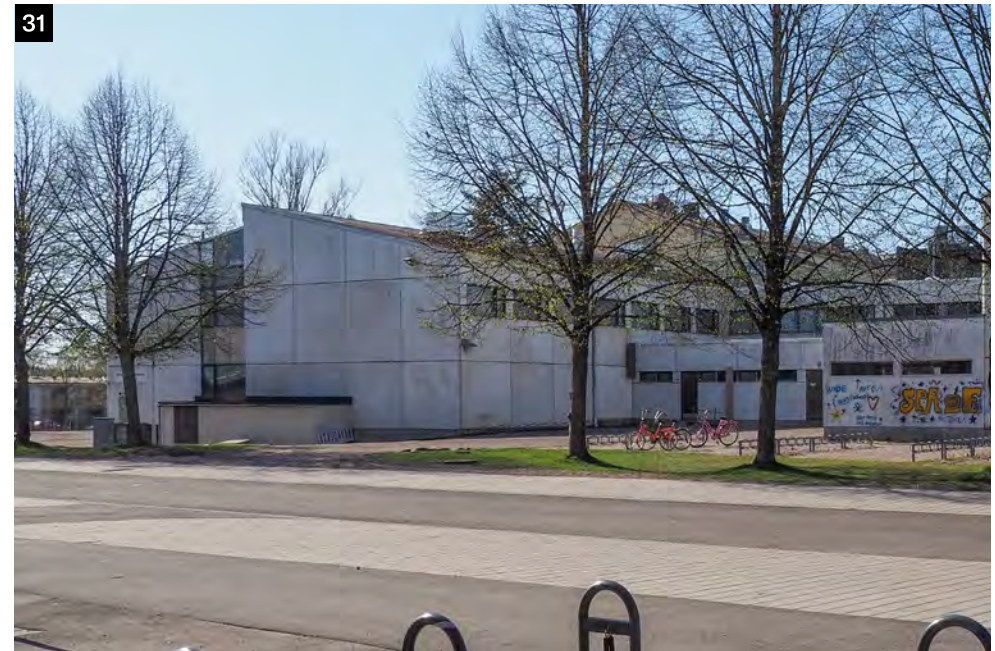
! Urheilukadun puoleiseen päätyyn toteutettiin 1980-luvulla kellariin johtava puurakenteinen katos, joka uusittiin 2000-luvun peruskorjauksessa tiilirunkoiseksi ja julkisivuiltaan rapatuksi.

↘ 1980-luvun laajennuksessa liikuntasalin ulko-ovi poistettiin ja sen alueelle toteutettiin uusi väliovi sekä uuden B-osan liikuntasaliin johtava käytävä.

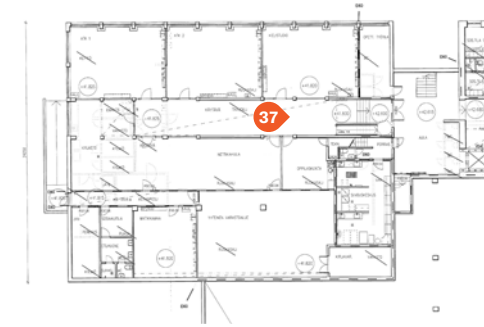
KELLARIKERROS

→ D-osan sisätilojen valokuvauspaikkojen kaaviot. Kaavioiden alla on ote 1.5.2004 päivätyistä pohjapiirustuksesta. P&R Arkkitehdit Oy, Teppo Pietarinen. RakVV.

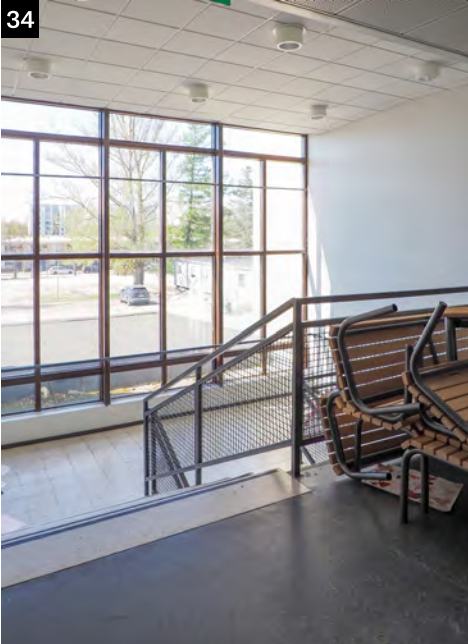
— 1960-luvun laajennuksessa toteutetun aulan betoniporras on uusittu 1980-luvulla. Uusitus portaassa on valkeat mosaiikkibetoniset askellankut ja maalatut teräskaitteet. Puinen lasiseinä on oletettavasti uusittu 1980-luvulla. Tilassa oli alun perin kierreporras.

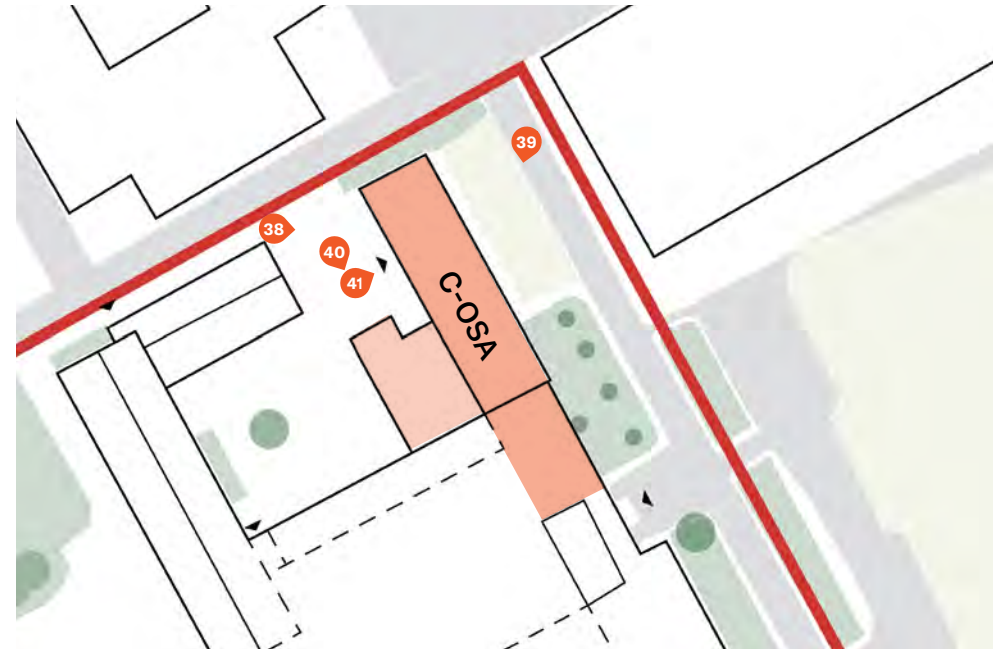
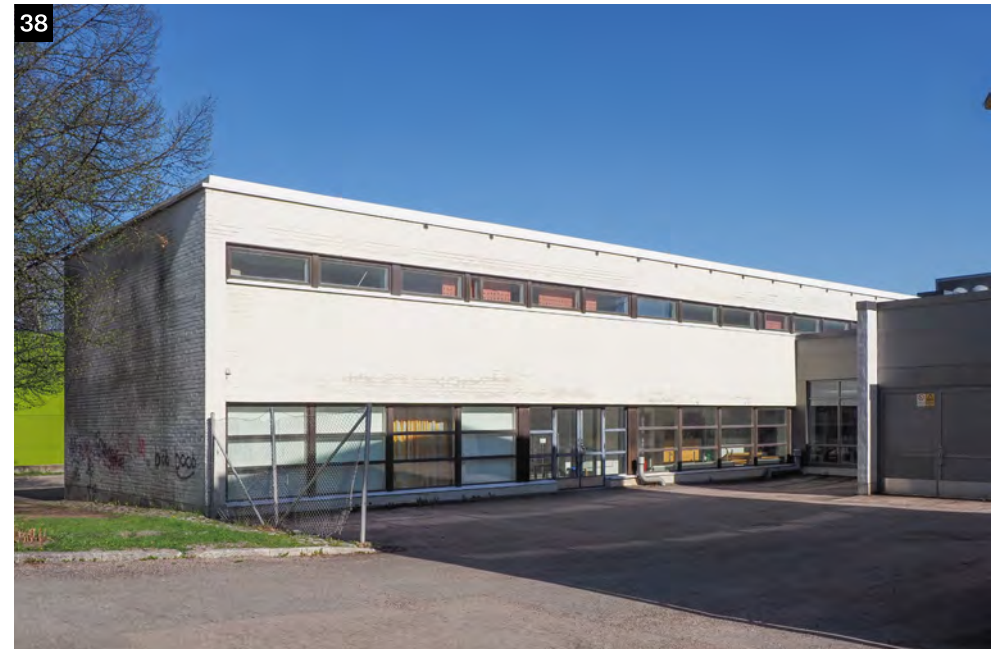
→ Yhteiskoulun C-osa koostuu pääasiassa 1970-luvulla rakennetusta ja 1980-luvulla täydennetyistä lukiosivistä. Alun perin luonteeltaan itsenäinen rakennusosa oli yhdistetty E-osaan käytävällä, joka on sittemmin purettu.

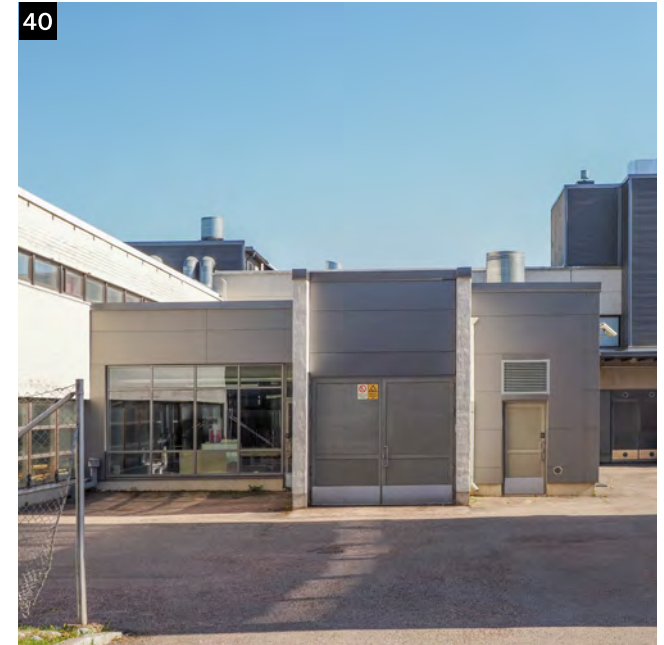
I C-osan sisäpihalla on piirustusaineiston mukaan 1980-luvulla rakennettu teräslasiovi sivuikkunoinen. Oven paikalla oli 1970-luvulla E- ja C-osia yhdistävä käytävä.

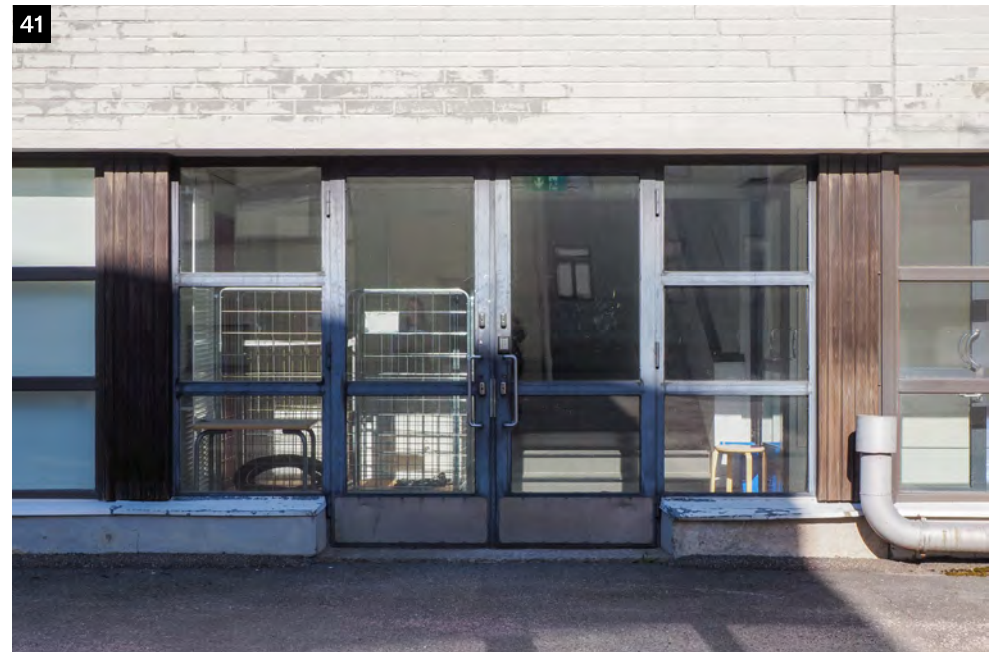
— C-osan julkisivu on kalkkikiekkatiiltä. Uusittujen ikkunoiden puittejakko vastaa toisessa kerroksessa 1970-luvun alkuperäisiä ikkunoita. Ensimmäisen kerroksen keskiosa oli alun perin katettua ulkotilaa. Julkisivussa erottuu 1980-luvun tuulikaapin jäljet.
