Järvenpään yhteiskoulu, Urheilukatu 7–9

Nimeke: Järvenpään yhteiskoulu, Urheilukatu 7–9.

Rakennushistoriaselvitys.

Julkaisuajankohta: 13.6.2023

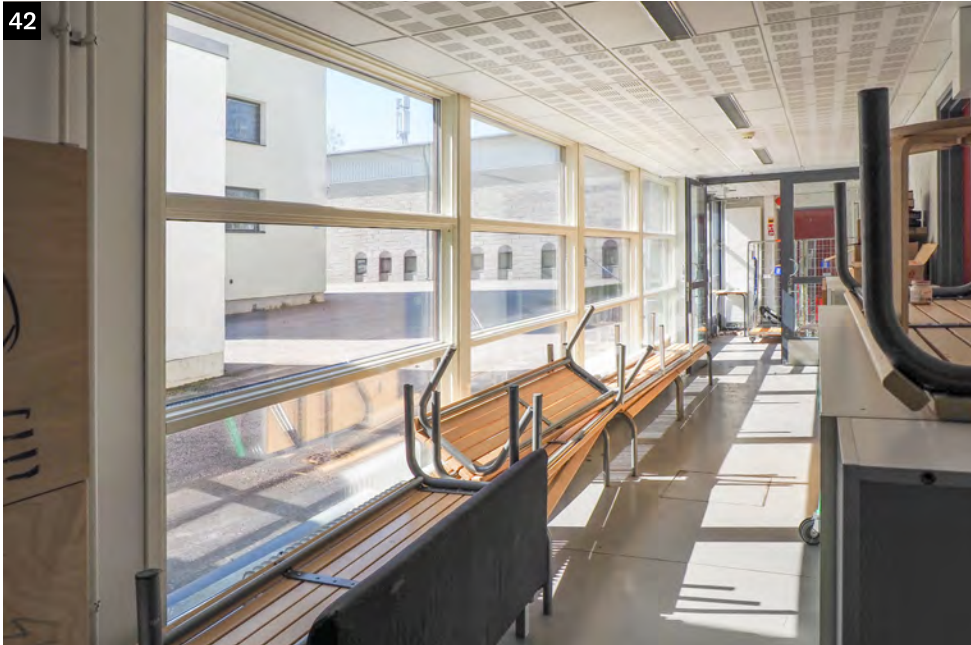
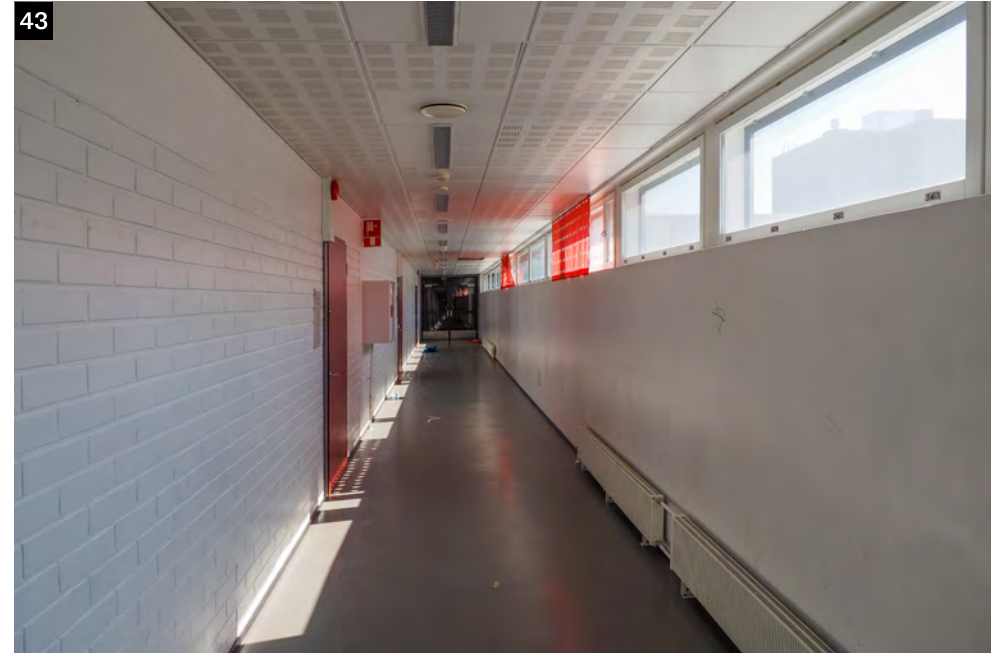
1 Ensimmäisen kerroksen käytävän lasiseinän puu-alumiini-ikkunat on todennäköisesti uusittu 2000-luvun peruskorjauksessa.

1 Toisen kerroksen käytävän ilme on pääasiassa 1970-luvulta, vaikka pintoja on uusittu. Alkuperäiset ikkunat on uusittu mitoiltaan vastaavilla puu-alumiini-ikkunoilla.

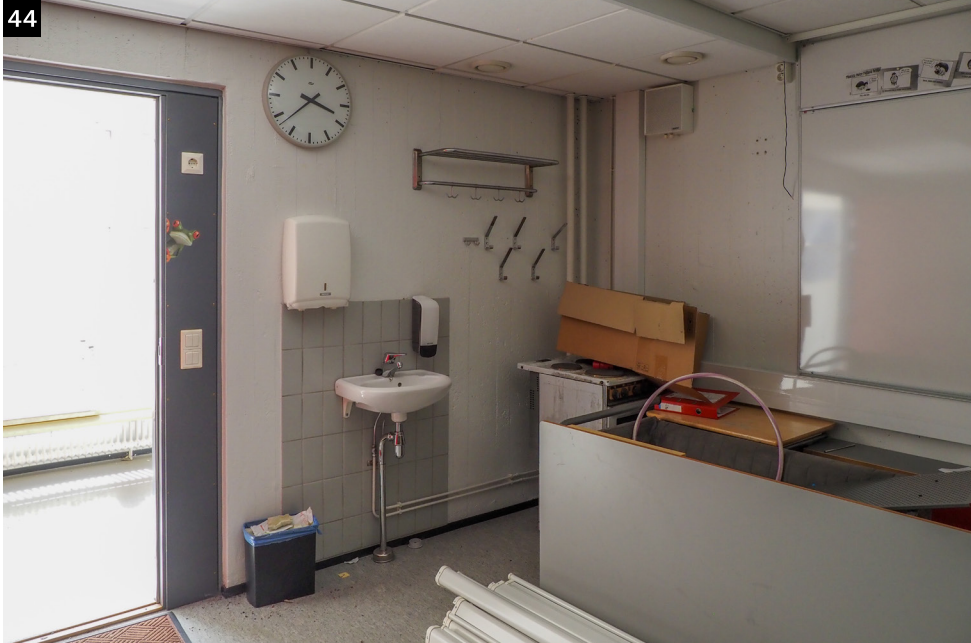
— Ensimmäisen kerroksen pienryhmälle tarkoitettu luokka on toteutettu 2004–2007 peruskorjauksessa. Luokan paikalla oli vielä 1980-luvulla tyttöjen ja poikien wc:t.

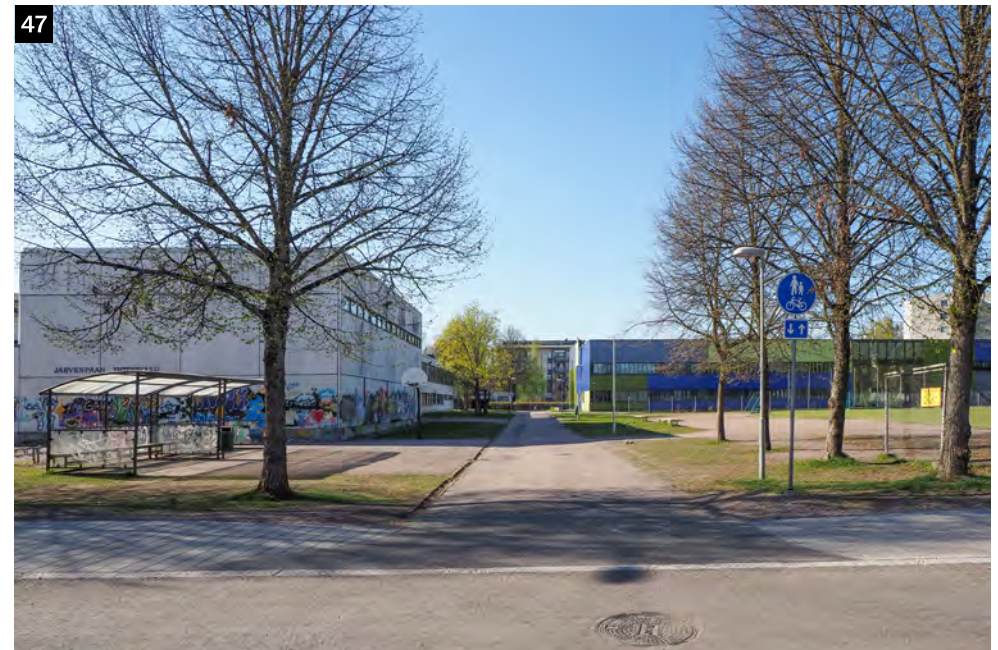
— Yhteiskoulun B-osan, eli liikuntasalisiiven koillispuolella kulkee tontin poikki kevyen liikenteen väylä. Kuvassa oikealla on Järvenpään ammattiopisto Spesian rakennus.

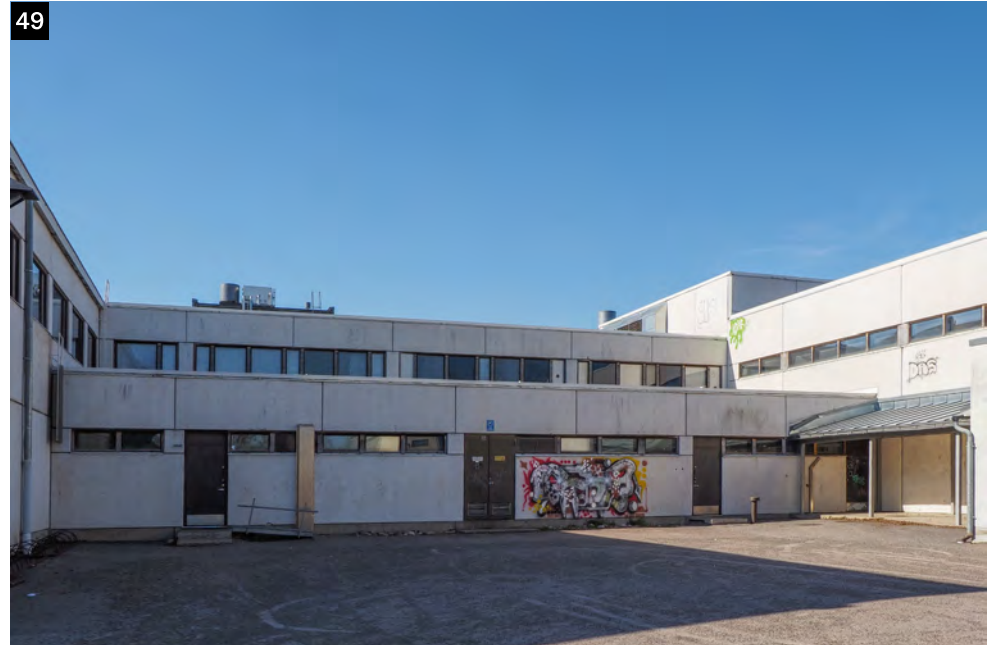
49

↑ Koillisen julkisivun pääsisäänkäynti sijoittuu B- ja C-osien välille. Sisäänkäynti tuulikaappineen on rakennettu 1980-luvulla.

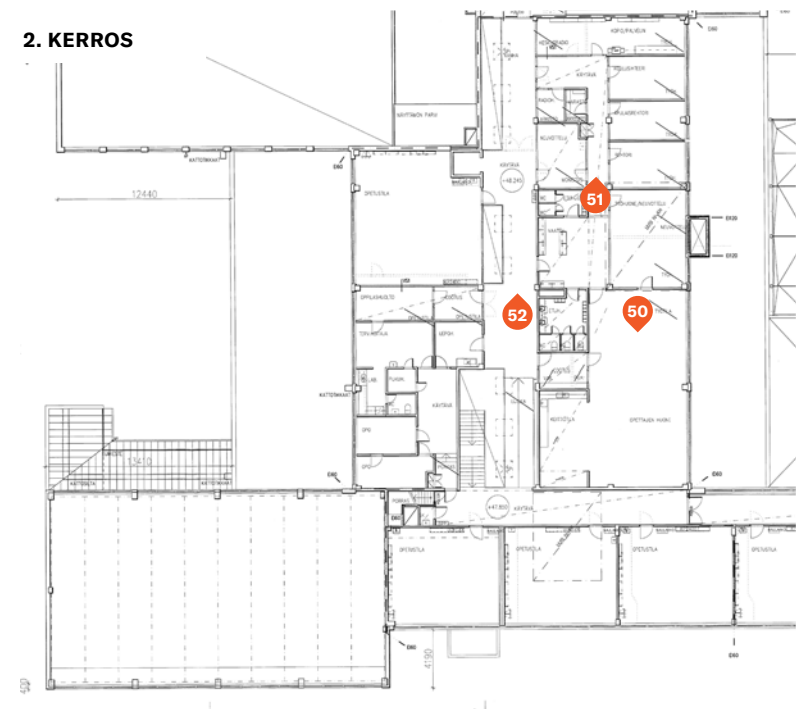
→ A- ja B-osien sisätilojen valokuvauspaikkojen kaaviot. Kaavioiden alla on ote 1.5.2004 päivätyistä pohjapiirustuksesta. P&R Arkkitehdit Oy, Teppo Pietarinen. RakVV.

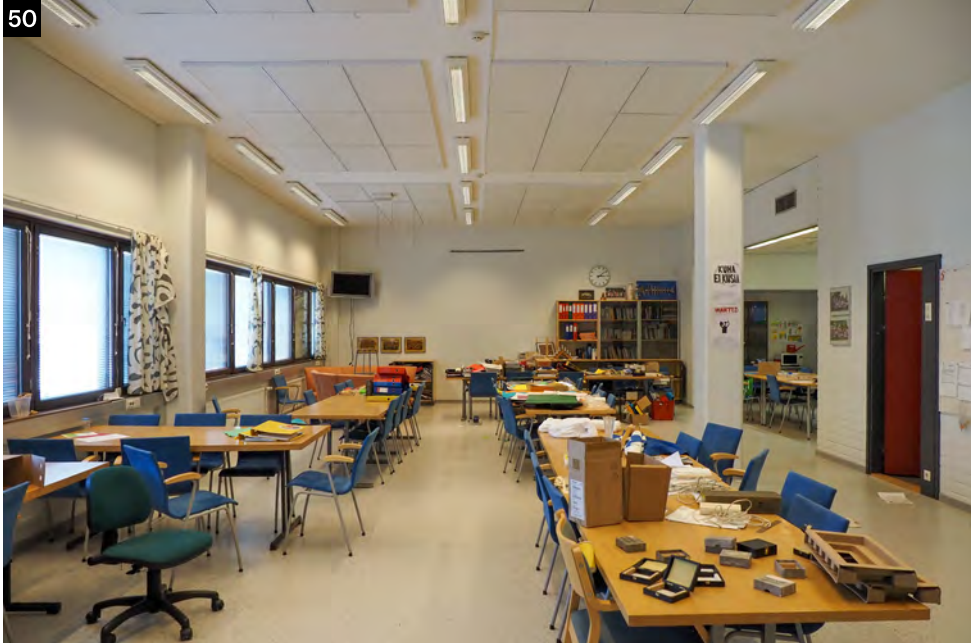
† A-osan toisen kerroksen opettajainhuone on tilahahmoltaan alkuperäinen. Kalustusta, pintoja ja talotekniikkaa on uusittu.

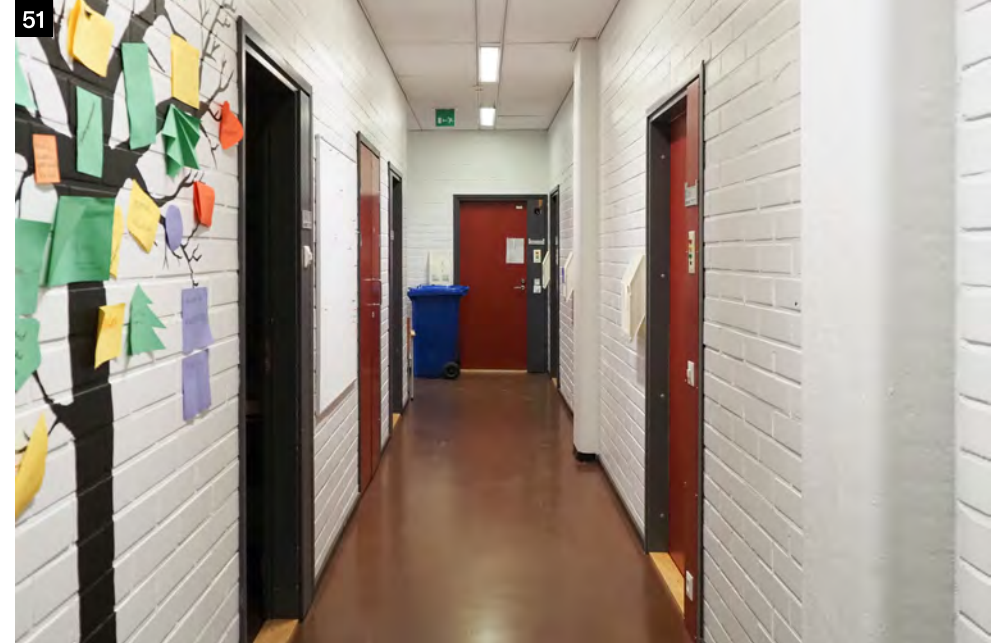
∕ A-osan toisen kerroksen hallintotiloissa on alkuperäisessä 1980-luvun asussa lattiamateriaalia myöten säilyneitä käytäviä ja toimistohuoneita. Kerroksessa on toteutettu vain pieniä tilamuutoksia 2000-luvulla. Ovet on uusittu samassa vaiheessa.

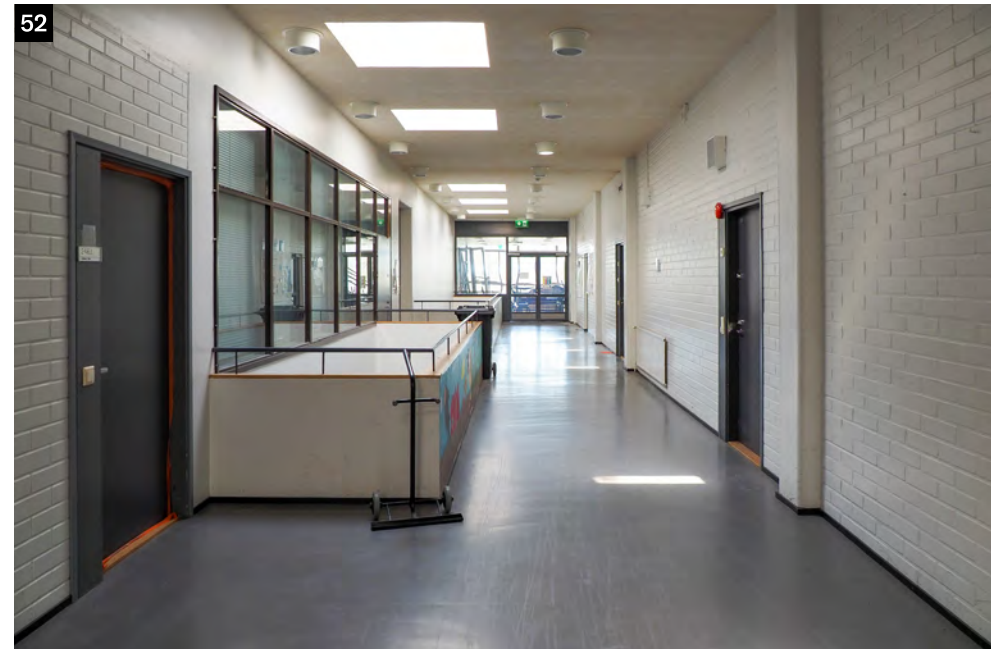
— A-osan toisessa kerroksessa on 1980-luvun alkuperäisiä tiiliväliseiniä, valaisimia, kattoikkunoita ja teräslasiseiniä. Luonnonvalo kulkeutuu ensimmäiseen kerrokseen saakka välipohjan aukkojen kautta. Alkuperäisen levykateen päällä kulkee teräsputkikäsi johde.

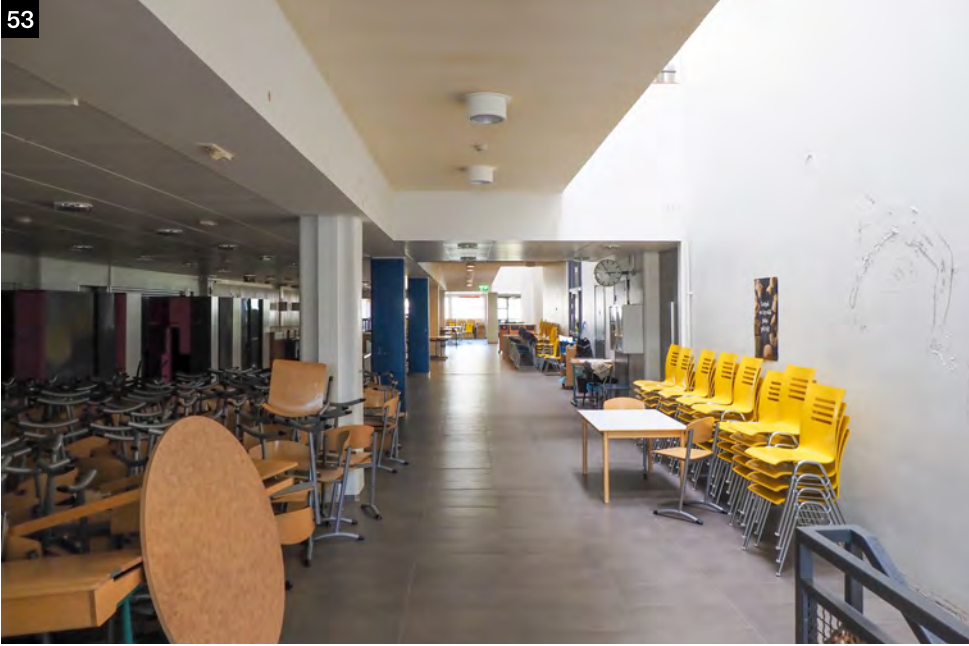
↑ A-osan ensimmäisessä kerroksessa on ruokalalle osoitettua avaraa tilaa. Tilasta on 2000-luvulla purettu väliseiniä ja pinnat on pääasiassa uusittu.

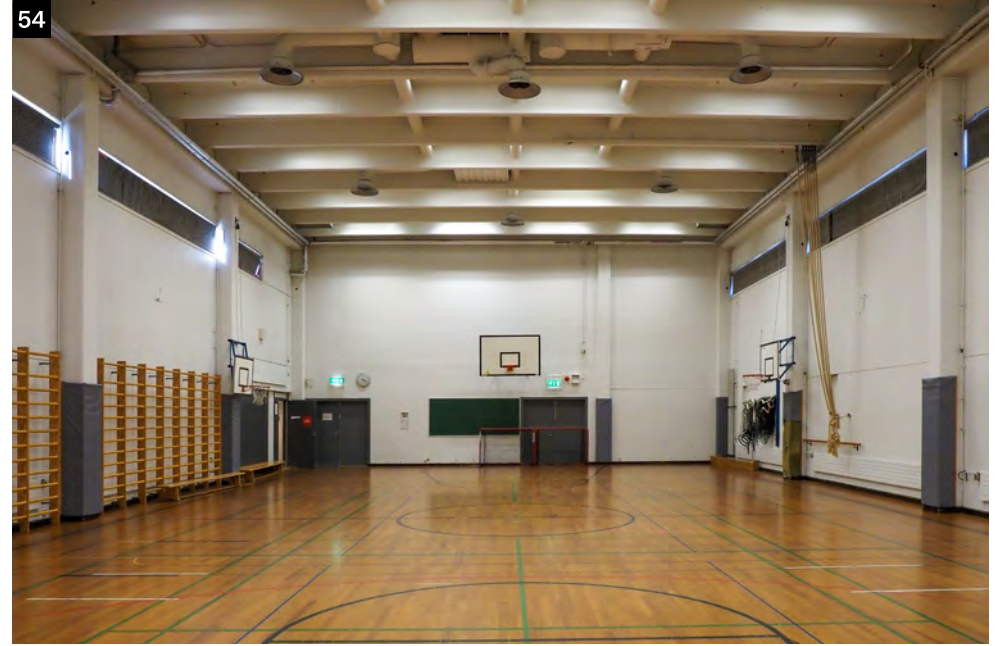
↘ B-osan korkea liikuntasali on alkuperäisessä 1980-luvun asussa. Katon palkit ja seinien pilarit on jätetty näkyviin. Molemmin puolin salia on nauhamaiset yläikkunat.

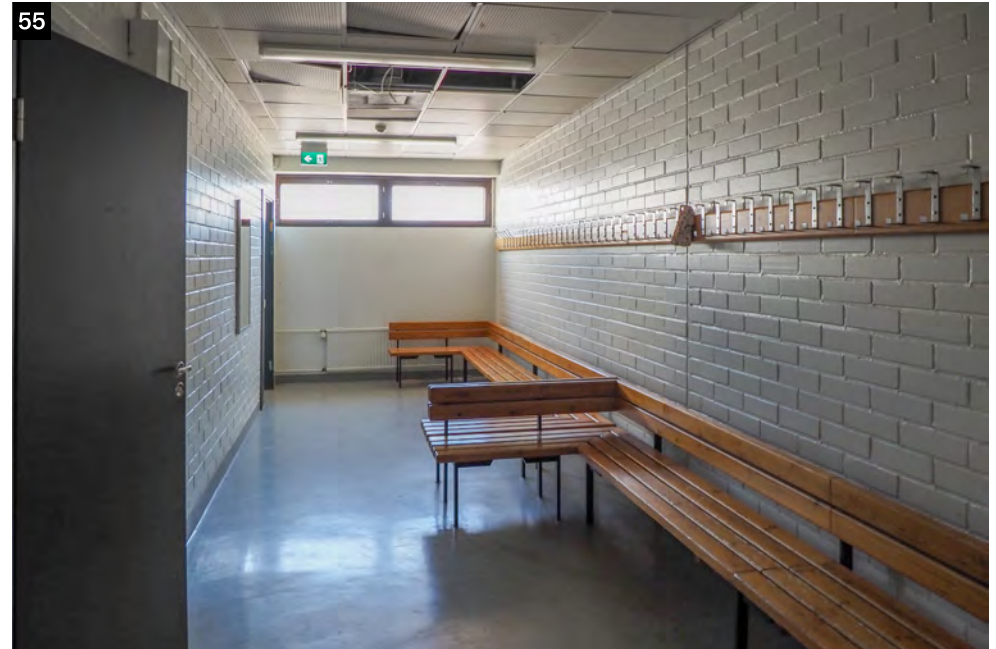
— A-osan ensimmäisessä kerroksessa on alkuperäisessä 1980-luvun asussa säilyneitä pukuhuoneita. Pukuhuoneet palvelevat sekä B-osan että D-osan liikuntasaleja.
