# Jampan turvallisuuskävely

Raporttiluonnos 29.5.2023

# Turvallisuuskävely

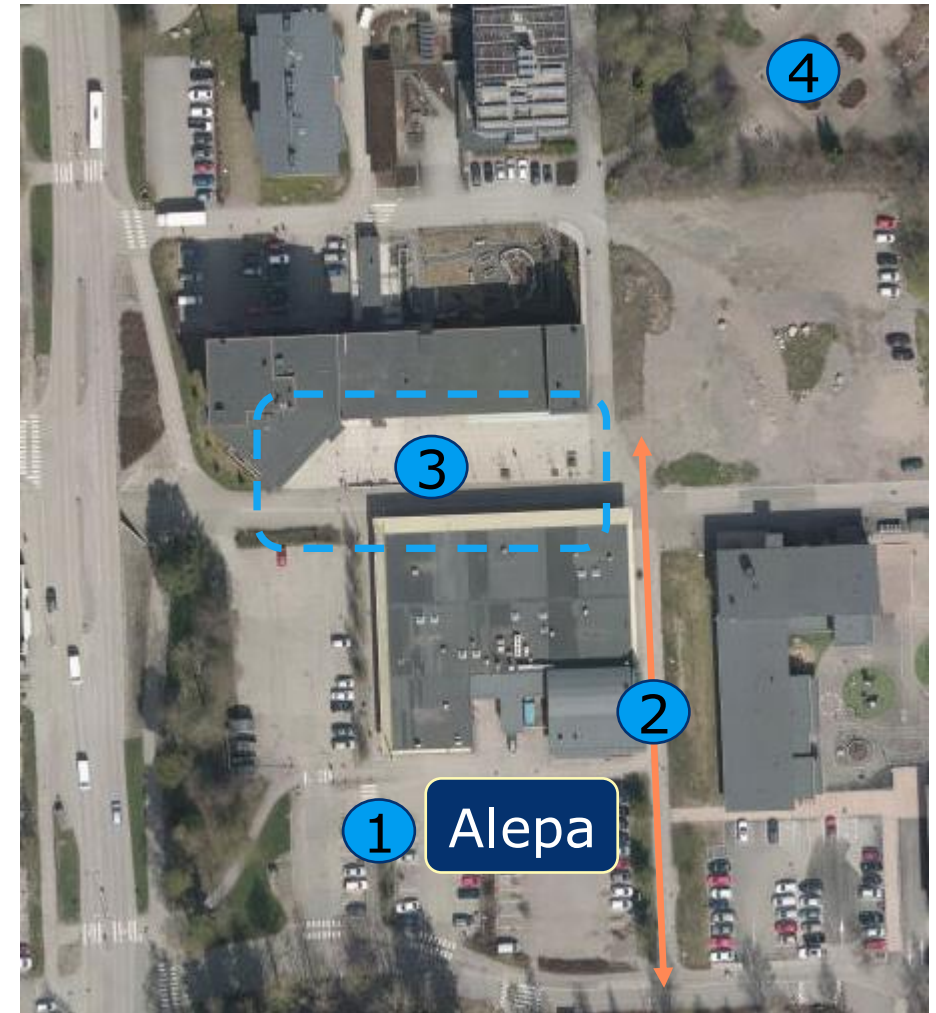
1. Alepan sisäänkäynnillä sijaitseva uusi penkki saa paljon kiitosta. Kunnollista pyöräpysäköintiä on toivottu kaupalle ja kauppa on pyrkinyt asiaa edistämään. Toiveissa on, ettei pysäköintiä suunnitella penkin tilalle. Pyöräpysäköintiä suunnitellessa on tärkeää huomioida kaupan luiska, joka toimii esteettömänä kulkuväylänä. Luiskan molempiin päihin tulee suositusten mukaan varata 1,5 metriä tilaa, jotta kääntyminen mm. pyörätuolilla on mahdollista. Pyöräpysäköinnin sijoittaminen luiskan välittömään läheisyyteen tekee pahimmillaan kaupan sisäänkäynnistä esteellisen.

2. Mahlapolku on jalankulku- ja pyöräilyväylä, mutta sitä pitkin ajetaan säännöllisesti autolla Oksapolun ja Jampankaaren kulmaukseen muodostuneelle pysäköintialueelle.

3. Vaahtera- ja Pihlavistokodin ympäristössä on yhä talvikunnossapidon jäljiltä hiekoitussepeleitä. Muutoinkin alueella olisi tärkeä kiinnittää huomiota heijastamattomiin työmaa-aitoihin ja puuttuvista päällysteistä johtuviin kuoppiin ja uriin.

4. Jampanpuistoa (Laivapuisto) pidettiin siistinä ja ihanana. Puisto on monikäyttöinen ja sitä hyödynnetään mm. koulun oppitunneilla. Pienellä pensaiden siistimisellä ja penkkien uusimisella puisto olisi entistä parempi. Myös karusellimaista Mobilus-laite nimelläkin tunnettua laitetta toivottiin huollettavan ja säilytettävän puistossa myös tulevaisuudessa.

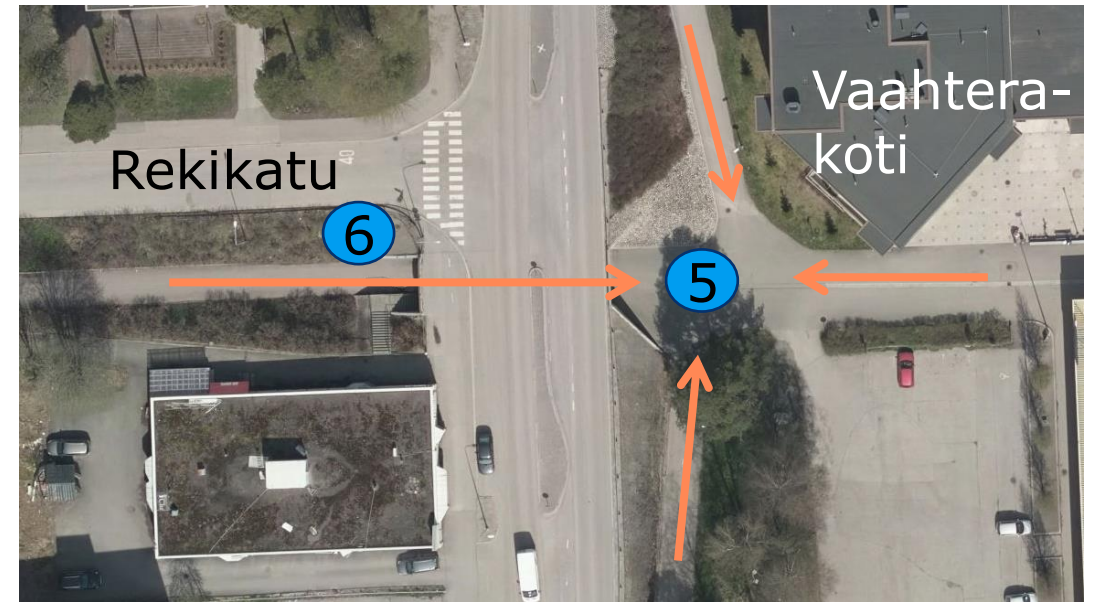
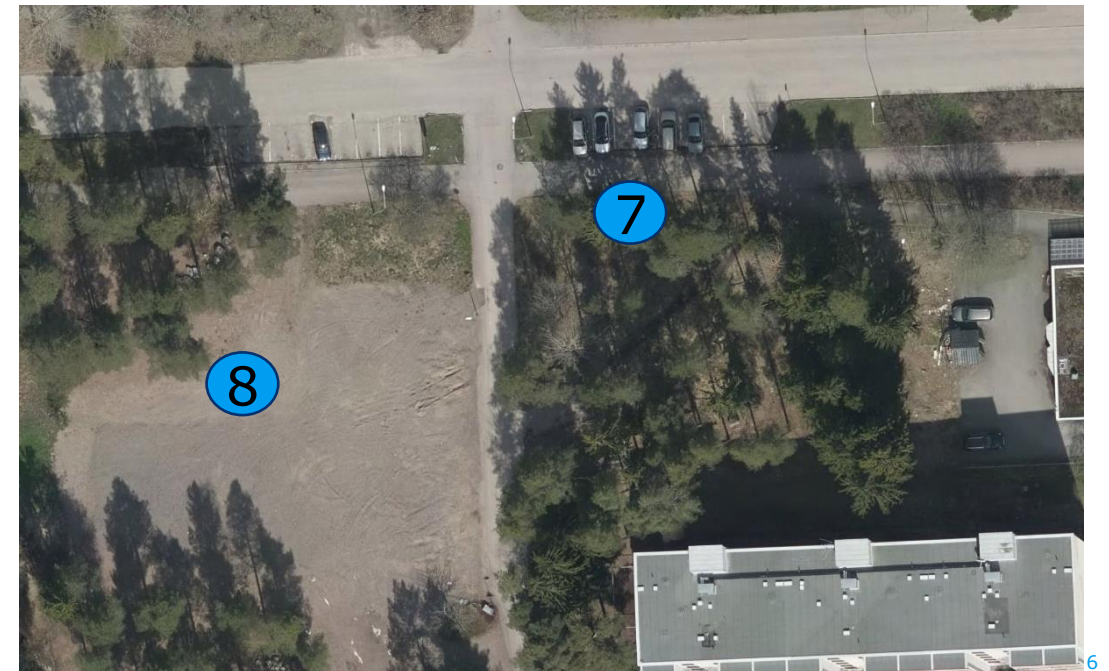
5. Rekikadun alikulun ostoskeskuksen puoli koetaan vaarallisena, sillä alueella risteää neljä kulkureittiä, joista kolme kulkee alamäkeen. Esimerkiksi alikulun suunnasta tullaan pyörällä jyrkähköä mäkeä alas kovallakin nopeudella ja yhteen törmäyksen riski on todellinen. Risteyksen voisi varustaa esim. peilillä.

6. Alikulun valaistus on heikko ja talvikunnossapitoon toivotaan panostusta, sillä mäki on talvisin liukas. Reitti alikulun kautta koululle olisi koulumatkanäkökulmastakin turvallisin vaihtoehto, mutta nykyisellään alikulkua pidetään turvattomana ja vähän pelottavanakin. Näin ollen koululaiset kulkevat vaihtoehtoista reittiä, joka ylittää Wärtsiläntien. Apteekille nousevat portaat saneerataan ja ympäröivät istutukset uusitaan lähivuosien aikana.

7. Rekikadulla on mm. haittapysäköintiä ja se luo alueelle epäsiisteyttä ja turvattomuuden tunnetta. Jalankulku- ja pyöräilyväylän päällyste on huonossa kunnossa ja kupruileva lähipuiden juurakoiden vuoksi.

8. Jampan päiväkodin tontilla toimii nykyisin yhteisöpuutarha. Iso alue herätti mielenkiintoa ja pohdinnassa oli voisiko aluetta hyödyntää myös leikkipuistona. Vaihtoehtoisena ratkaisuna tarjottiin myös Paasipuistoon kaavaillun erityisryhmien asumisyksikön rakentamista tänne. Näin Paasipuiston metsä voitaisiin säästää luontopäiväkodin ja mm. alueen lapsien käyttöön.

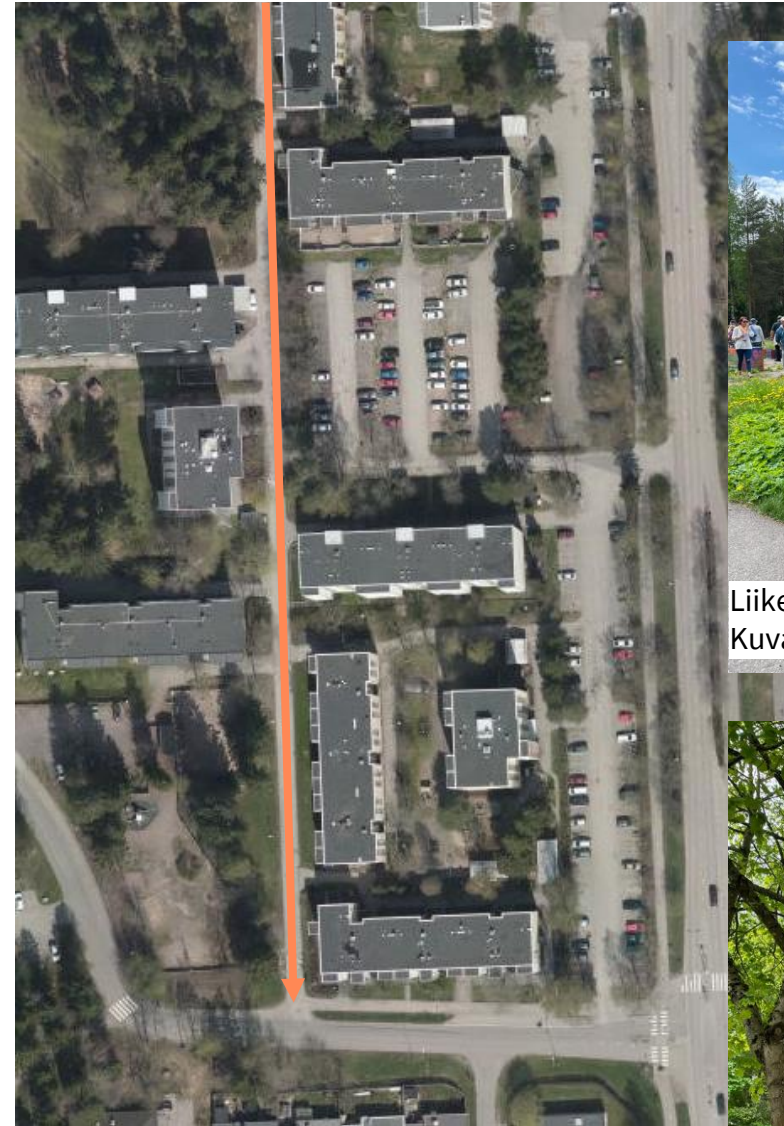
- Haltianpolun isoimmiksi haasteiksi koettiin autoliikenne ja talvikunnossapidon puutteet. Väylää pitkin ajetaan säännöllisesti autoilla, vaikka vain huoltoajo on sillä sallittu.
- Talviaikaan Haltianpolku on jo maastonmuotojen vuoksi haastava väylä. Kertoman mukaan erityisesti kevättalvella aurinko sulattaa mäen lumia ja sulamisvesi jäätyy mäkeen illan ja yön mittaan. Mäki on erityisesti aamuaikaan petollisen liukas. Haltianpolkua käytetään mm. junaseisakkeelle kulkemiseen, joten kävelyliikenne sillä on vilkasta.
- Haltianpolun liikennemerkkien siistimiseen ja korjaamiseen sekä valaistuksen parantamiseen toivottiin panostusta.

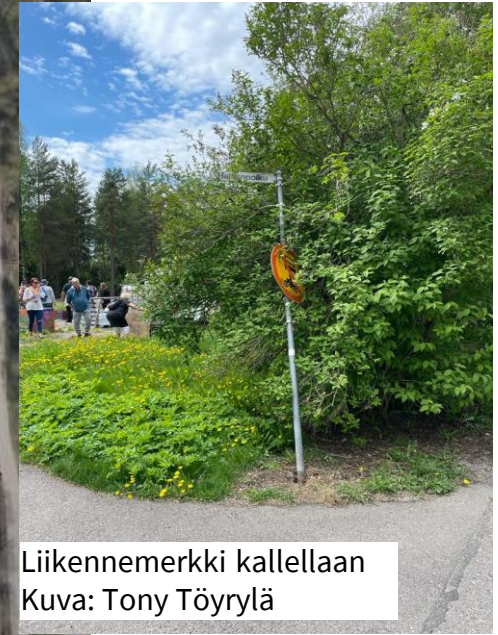
Liikennemerkki kallellaan  
Kuva: Tony Töyrylä

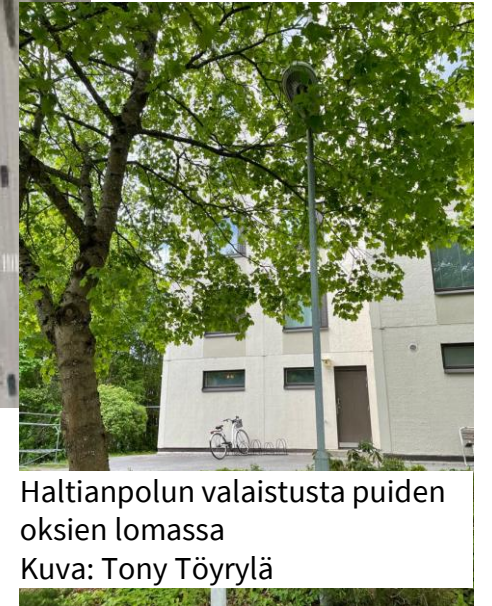
Haltianpolun valaistusta puiden  
oksien lomassa  
Kuva: Tony Töyrylä

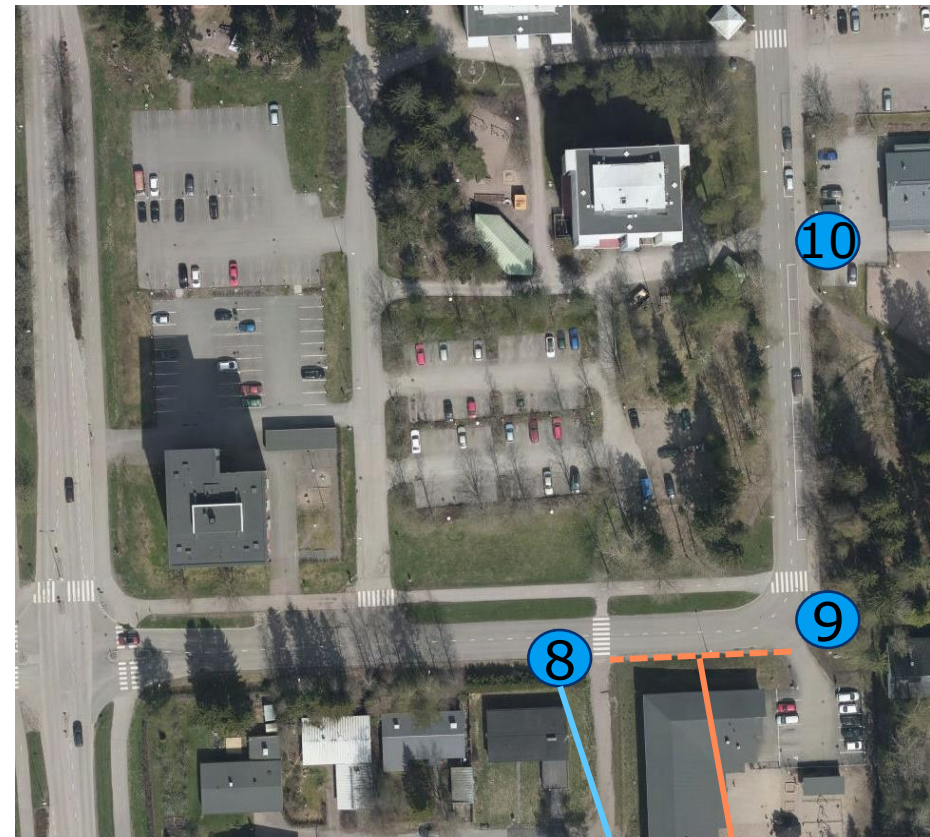
8. Maahisentien suojatie ja Savikonpolku koettiin riskialttiiksi. Savikonpolku on koululaisten käyttämä reitti, mutta sitä pitkin ajetaan mopoilla kovilla nopeuksilla. Väylällä oli heijastettu, käännettävä ajoeste, mutta se on hävinnyt. Maahisentien ylittävä suojatie koetaan turvattomana nykyisellä mallilla, sillä Maahisentiellä ja Naavatiellä ajonopeudet ovat korkeita ja kuvassakin näkyvä kuusiaita luo autoilijoille näkemäesteen Wärtsiläntien suunnasta ajettaessa. Savikonpolulle toivottiin parempaa talvikunnossapitoa ja suojatietä korotettavan tai varustettavan esim. vilkkuvaloin.

9. Naavatien suuntaisen jalankulku- ja pyöräilyväylän ja päiväkodin piha-alueen välille on muodostunut polku. Muutostarve on huomioitu ja sen toteutus on aikataulutettu vuodelle 2024. Kävelyllä todettiin, että väylän jatkaminen Savikonpolulle saakka (kuvassa oranssilla) olisi järkevä ja liikenneturvallisuuksi lisäävä toimenpide. Toivottu väylä kulki päiväkodin tontilla, joten kaupunki ei sitä voisi toteuttaa.

10. Naavatiellä sijaitsee mm. perhekeskus Joutsikki. Talvikunnossapito koettiin alueella haasteeksi. Lukuisia pysäköintialueita ja asuintalojen piha-alueita kunnossapidetään mm. huoltoyhtiöiden toimesta ja katualueita kaupungin toimesta. Näin ollen lunta aurataan hoitoalueilta kadulle ja kadulta hoitoalueille. Toimet vaikuttavat suoraan jalankulku- ja pyöräilyväyliin, jotka kapenevat olemattomiin talven mittaan.
